Przebudowa ratusza w Kościanie.

**ul. Rynek 1, 64-000 Kościan
pow. kościański, woj. wielkopolski
Działka nr ewid. 301101_1.0001.2156 i 301101_1.0001.2155**

Ekspertyza techniczna

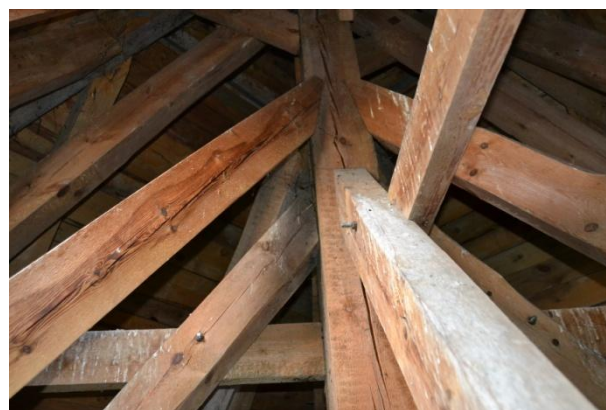
Widok konstrukcji więźby nad wieżą.

Stan stropów i schodów w wieży można określić, jako niedostateczny. Schody wangowe z wpuszczanymi stopnicami zniszczone, stopnie wypracowane i poluźnione w gniazdach wang. Na belkach widoczne ślady korozji biologicznej drewna. Pomosty pośrednie wieży wykonane, jako nagie, poszycie stropów z desek bitych bezpośrednio do belek stropo-
