# ELEWACJE 1:100

## - INWENTARYZACJA -

KBI. PROJEKT Piotr Topyła		
Biuro: 78-600 Wałcz, ul. Wojska Polskiego 54, tel. 67 250 66 72, tel. kom. 504 022 823, e-mail: kbiwalcz@op.pl		
NAZWA INWESTYCJI	Odnowienie fundamentów budynku Muzeum Ziemi Wałeckiej	
ADRES	ul. Poczтовая 14, obręb WAŁCZ 0001, dz. nr 4151, 4305	SKALA 1:100
INWESTOR	GMINA MIEJSKA WAŁCZ PLAC WOLNOSCI 1, 78-60 WAŁCZ	DATA 13 GRUDNIA 2021 r.
NAZWA RYSUNKU	ELEWACJE - INWENTARYZACJA	NR RYSUNKU 1
OPRACOWAŁ, SPECJALNOŚĆ: KONSTRUKCYJNO-BUDOWLANA	mgr inż. Piotr Topyła nr upr. ZAP/0143/PWOK/08

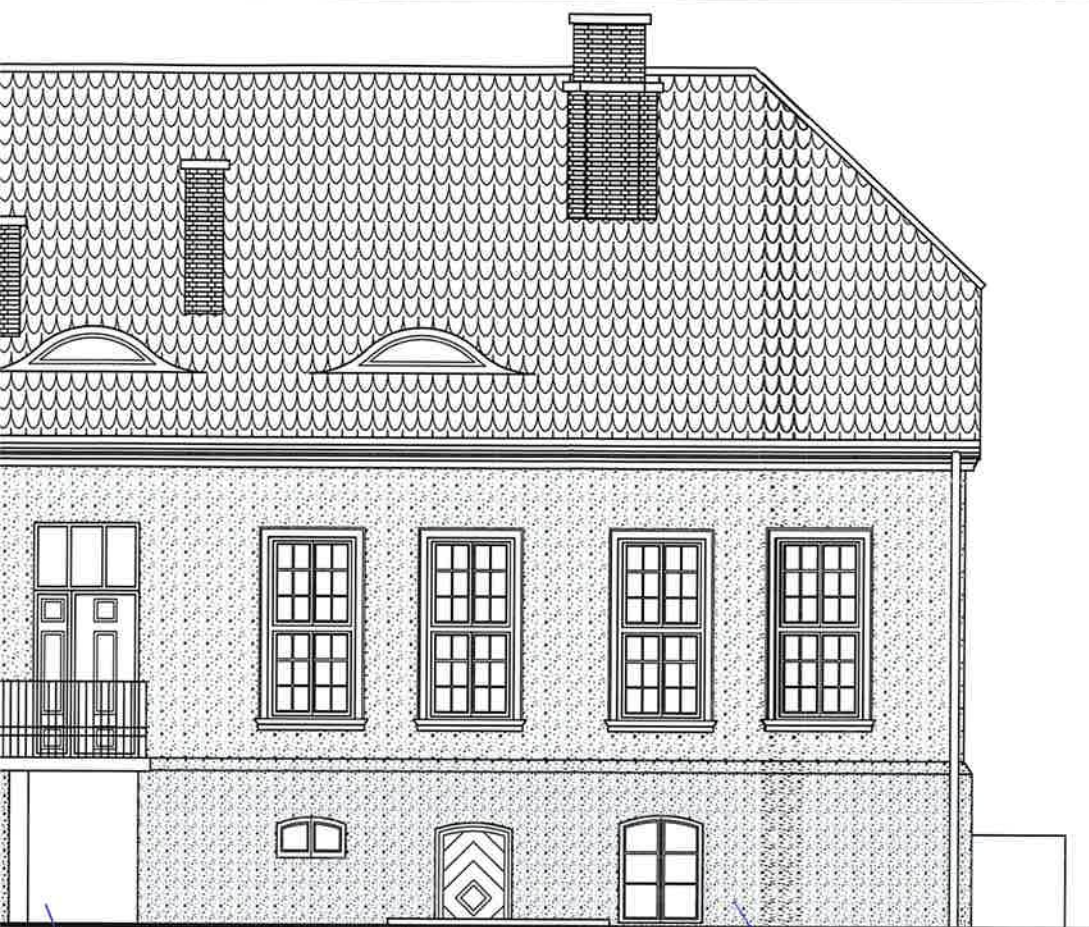
POŁUDNIOWA

FILAR SCHODÓW WYKOŃCZONY BARDZO  
MOCNYM TYNKIEM CEMENTOWYM  
NASTĘPUJE DEGRADACJA CEGŁY KRATÓWKI

COKÓŁ WYKOŃCZONY BARDZO  
MOCNYM TYNKIEM CEMENTOWYM

POKRYCIE DACHU Z DACHÓWKI  
CERAMICZNEJ KARPIÓWKI W ZŁYM STANIE.  
WYSTĘPUJĄ LUŻNE I PEKNIETE DACHÓWKI  
ORAZ UBYTKI POKRYCIA

ZARYSOWANIE ŚCIANY ZEWNĘTRZNEJ  
NA STYKU MURÓW DAWNYCH Z MURAM DOBUDOWANYM

ZWIĘCZENIA KOMINÓW  
W ZŁYM STANIE TECHNICZNYM  
WYSTĘPUJĄ LUŻNE CEGŁY

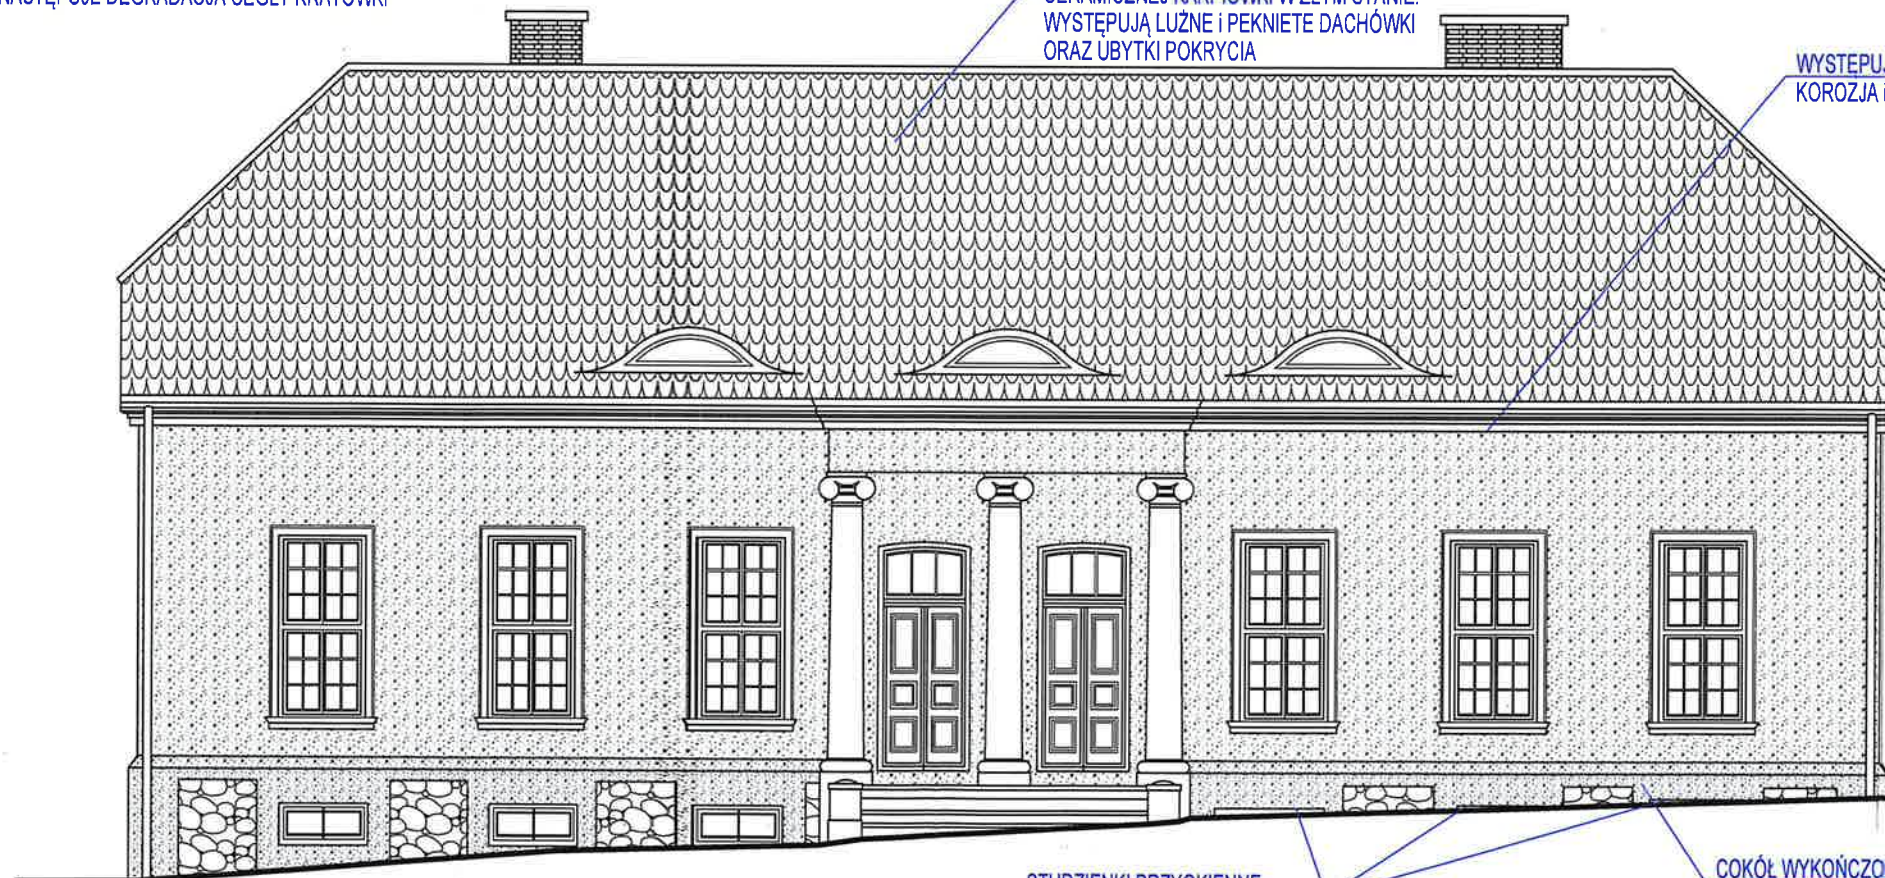
ZACHODNIA - FRONTOWA

STUDZIENKI PRZYOKIENNE  
W ZŁYM STANIE, WYMAGAJĄ PRZEMUROWANIA

COKÓŁ WYKOŃCZONY BARDZO  
MOCNYM TYNKIEM CEMENTOWYM

WYSTĘPUJĄ NIESZCZELNE RYNNY  
KOROZJA I ODSPOJENIA GZYMSU
