OCENA TECHNICZNA WRAZ ZAŁOŻENIAMI INWESTYCYJNYMI DLA PŁYTY BOISKA DO HOKEJA NA TRAWIE KLUBU SPORTOWEGO LIPNO W STĘSZEWIE.

Analizie poddano stan boiska oraz elementy boiska wraz otoczeniem, które należałoby zmodernizować.

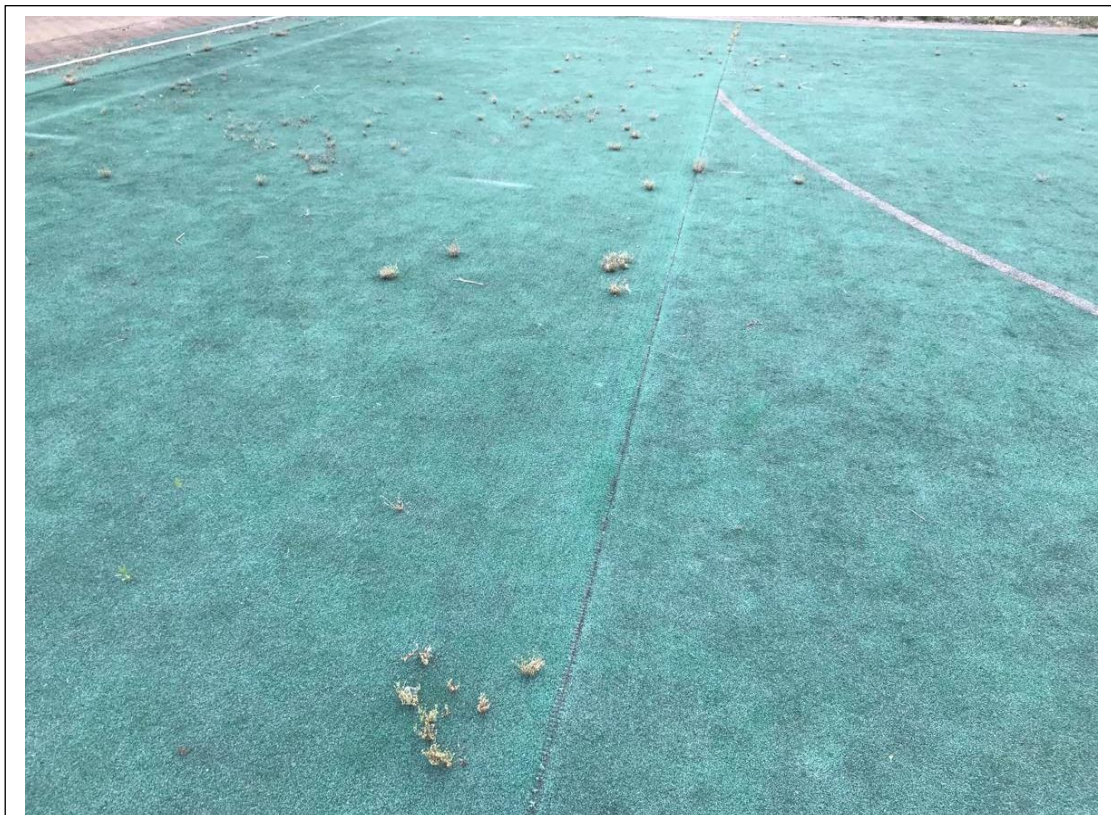
Zdj.1

W ocenie ogólnej boisko nie nadaje się do dalszej eksploatacji z uwagi na w znacznym stopniu wyeksploatowaną już nawierzchnię. Zaleca się pilną jej wymianę. Nawierzchnia posiada liczne nierówności w postaci rozczłonowania się łączeń (zdj.1). Powoduje to brak właściwych parametrów do gry oraz zmniejsza bezpieczeństwo graczy podczas użytkowania. Na boisku występują także miejsca, w których zużyta już nawierzchnia jest bardzo śliska.

Z opinii użytkowej przepuszczalność przez podbudowę określa się na dobrym poziomie i nie ma konieczności ingerencji w niższe warstwy podbudowy celem jej udrożnienia. Wizualnie podbudowa jest równa. Po zdjęciu nawierzchni zaleca się wyrównanie laserowe warstwą mialu kamiennego granitowego grubości do 3 cm.

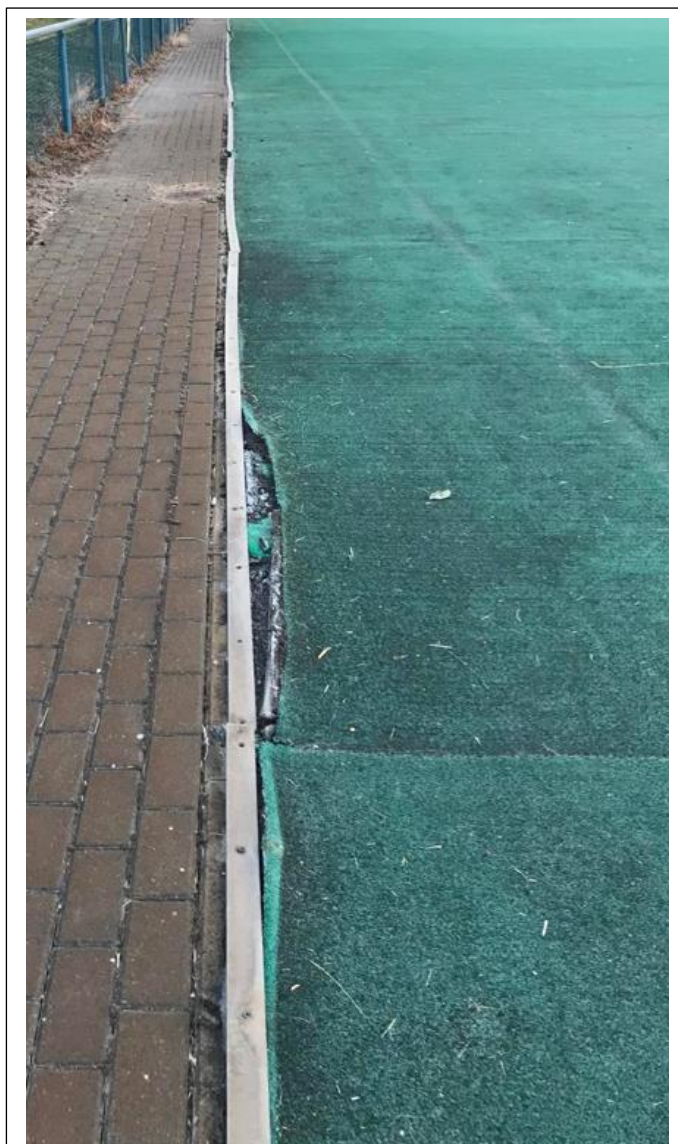
Zdj. 2

Nawierzchnia w obrysie boiska bardzo mocno zniszczona oraz mocowania do podłoża stanowią zagrożenie dla użytkowników (zdj. 2; zdj. 3)

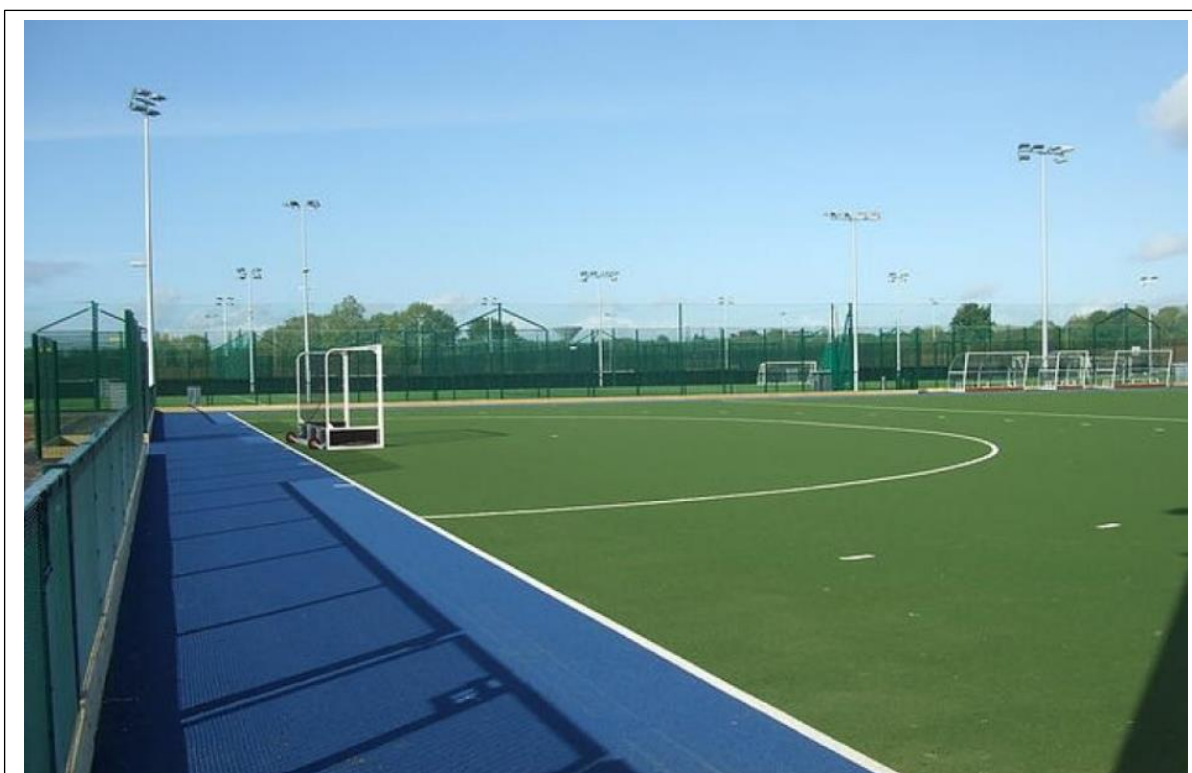
Zdj. 4

Wyrównanie terenu oraz jego utwardzenie poprzez wykonanie nawierzchni z kostki brukowej typu POZ-Bruk, a następnie ułożenie nawierzchni z trawy syntetycznej do samego ogrodzenia. W dolnej części ogrodzenia wykonanie bandy amortyzującej z wytrzymałej sklejki drewnianej, która to mogłaby być oklejona trawą syntetyczną o parametrach nawierzchni do gry. Przykładowe zdjęcie poniżej (Zdj.4)

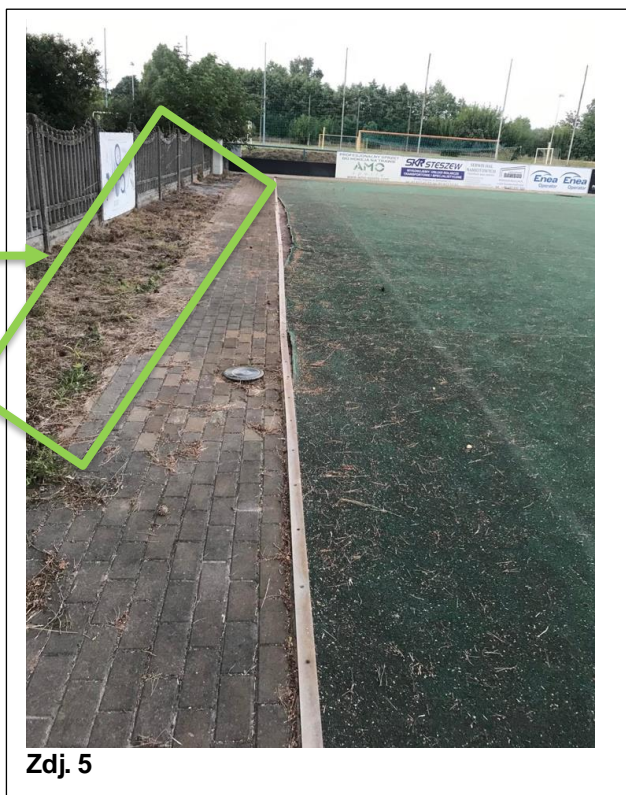
Zdj. 5

Poprawienie istniejącego pasa z kostki brukowej poprzez miejscowe naprawy i zakończenie go obrzeżem betonowym na wysokość nie mniej niż 10 cm. Zgodnie z częściowo wykonanym w ten sposób podwyższeniem przy stoliku technicznym (zdj.5). Wówczas ten pas należałoby traktować jako pola wybiegowe boiska. Natomiast powstały „stopień” zagospodarować zielenią oraz nawierzchnią z trawy syntetycznej ozdobnej celem eliminacji konieczności pielęgnacji trudnodostępnych miejsc dla kosiarek oraz podkaszarek (zdj.6)

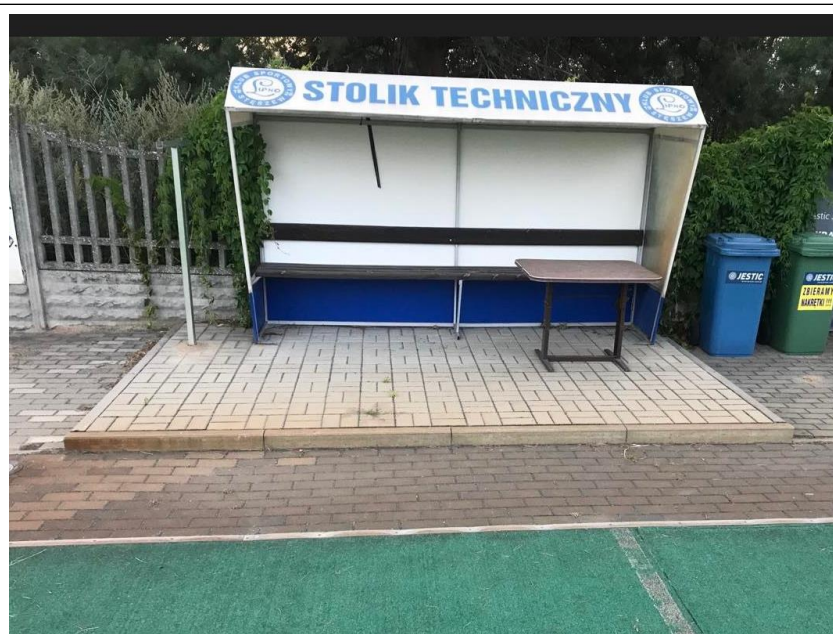
Zdj.6

Powierzchnia do zagospodarowania poprzez ułożenie kostki brukowej, a następnie trawy syntetycznej ozdobnej o zarówno walorach estetycznych, ale także wytrzymałościowych
