**Ocena stanu zasiedlenia przez gatunki chronione
ptaków i nietoperzy elewacji wschodniej i
południowej budynku przy ulicy JAGIELLOŃSKIEJ 63
w Bydgoszczy. Opinia ornitologiczna i
chiropterologiczna.**

Dotycząca budynku mieszkalnego o charakterze wielorodzinnym mieszczącego się w Bydgoszczy przy ulicy **JAGIELLOŃSKIEJ 63, działka 157/5, obręb 178**, pozostającego w zarządzie Administracji Domów Miejskich „ADM” spółka z o.o. w Bydgoszczy.

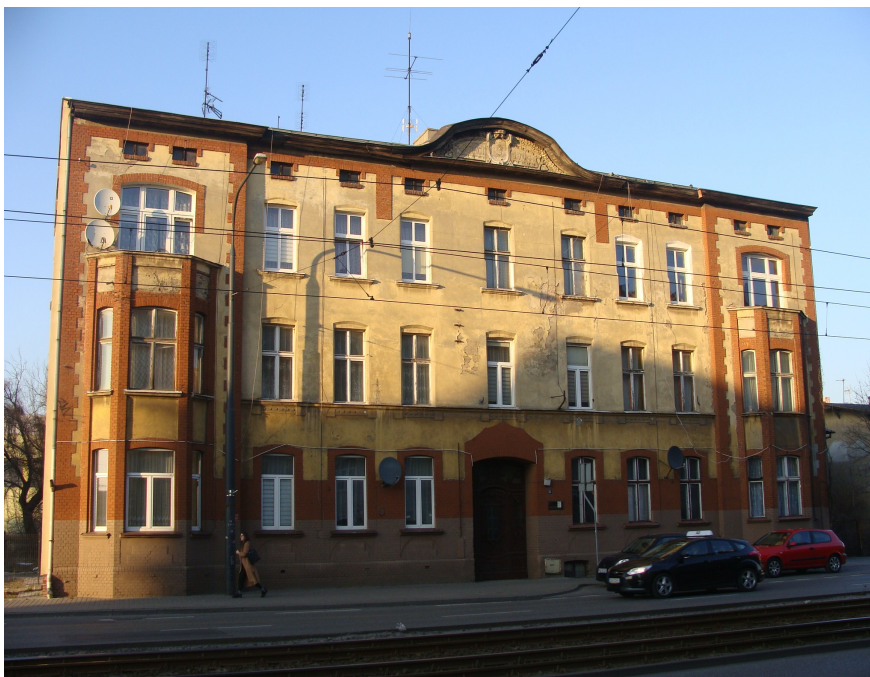
Elewacja frontowa, południowa.

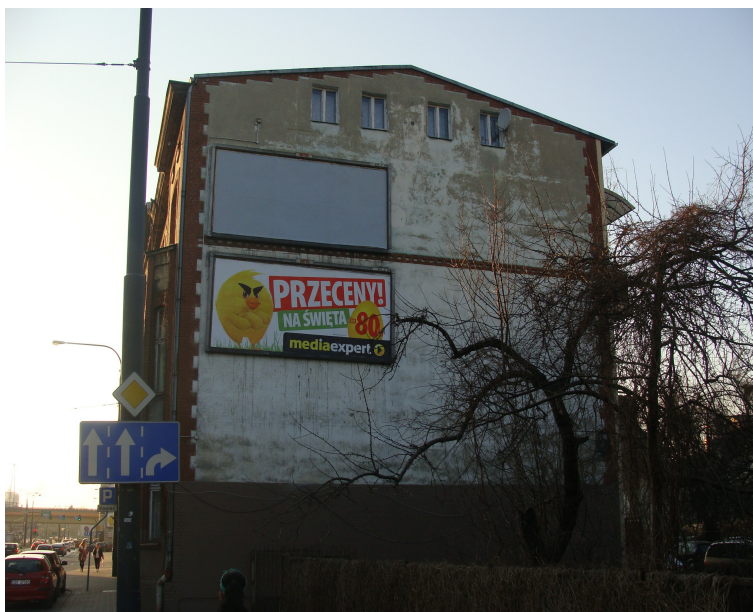
Elewacja wschodnia.

4. Prace remontowe na elewacji wschodniej można prowadzić bez konieczności ich uzależniania od trwania okresu lęgowego.
5. Zniszczone siedliska kawki należy zrekomensować poprzez montaż bezpośrednio po zakończeniu prac remontowych trzech budek lęgowych z przeznaczeniem dla kawki (*Corvus monedula*) o wymiarach; wysokość: 50 cm, szerokość: 23 cm, długość: 23 cm i średnicy otworu wlotowego: 85 mm. Skrzynki te można zamontować na elewacji budynku bądź na sąsiadujących z budynkiem drzewach po konsultacji z prowadzącym nadzór ornitologiem.

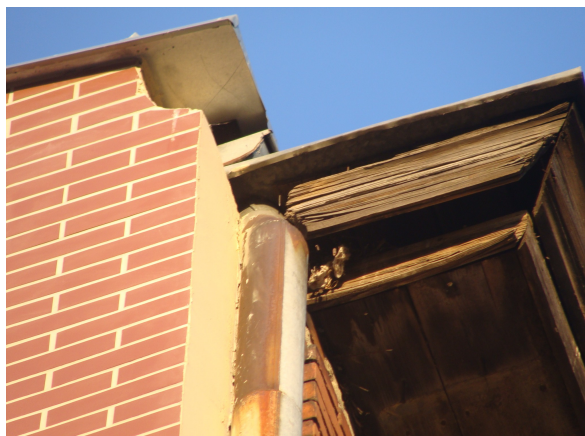
1. Siedlisko kawki (Corvus monedula) – w ubytku drewnianej obróbki dachu na elewacji południowej, narożnik południowo-zachodni.

1. Do prac remontowych można przystąpić po wcześniejszym uzyskaniu zgody Regionalnej Dyrekcji Ochrony Środowiska w Bydgoszczy na zniszczenie trzech siedlisk kawki (*Corvus monedula*).

2. Całość prac objąć nadzorem ornitologicznym.
3. Do prac remontowych na elewacji południowej można przystąpić uzależniając ich termin od okresu lęgowego kawki. Prace powinny przebiegać pomiędzy 15 sierpnia a 1 marca lub po stwierdzeniu przez prowadzącego nadzór ornitologa zakończenia lęgów.

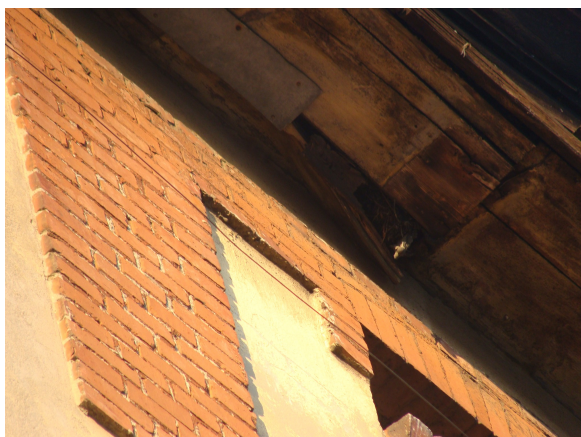
2. Siedlisko kawki (*Corvus monedula*) – w ubytku drewnianej obróbki dachu na elewacji południowej, pomiędzy 2 i 3 oknem strychowym licząc od wschodu.

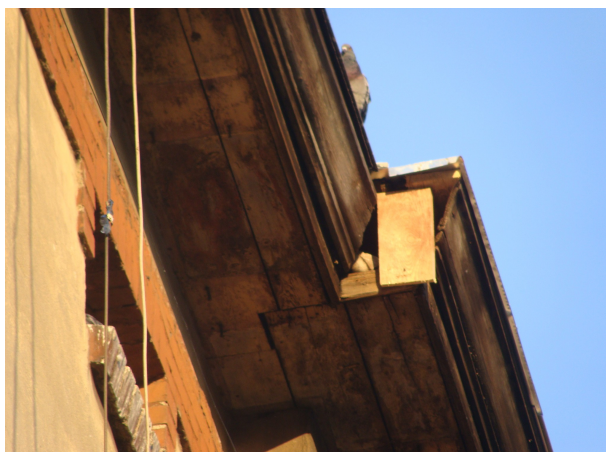
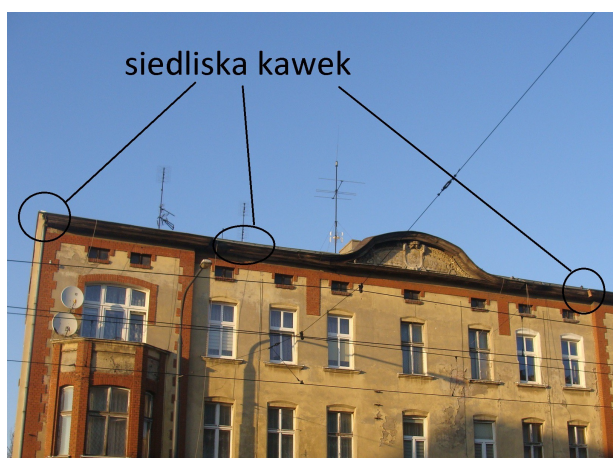
3. Siedlisko kawki (*Corvus monedula*) – w ubytku drewnianej obróbki dachu na elewacji południowej, nad 5 oknem strychowym licząc od zachodu.

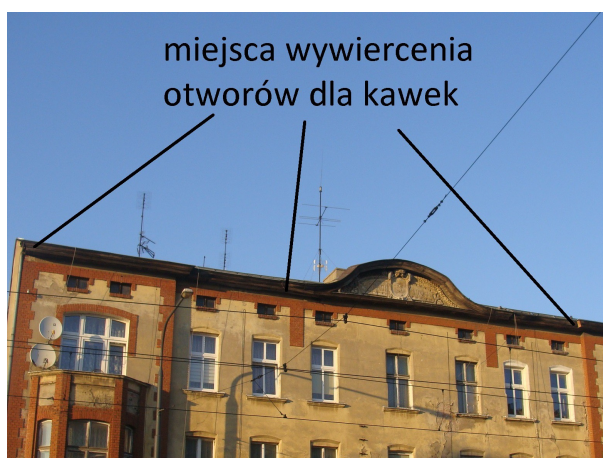
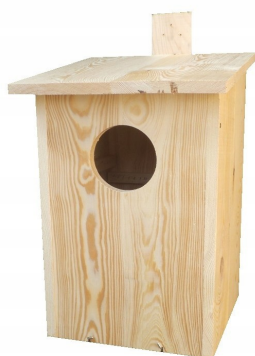
Skrzynka z przeznaczeniem dla kawek.

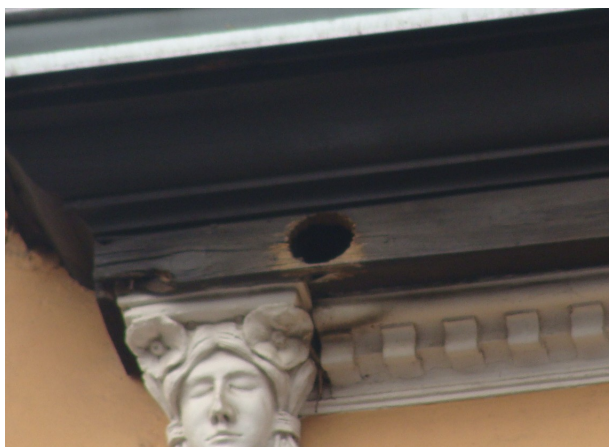
Otwór wlotowy do odtworzonego siedliska kawek na innej lokalizacji.

6. Montaż skrzynek lęgowych zastąpić można wywierceniem o drewnianej obróbce dachu otworów o parametrach identycznych z otworem wlotowym do skrzynki lęgowej czyli 85 mm.
