PROJEKT BUDOWLANY dla robót remontowych

Nazwa i adres inwestycji:	„Izolacja przeciwwilgociowa i termiczna fundamentów oraz rozbiórka fragmentu schodów zewnętrznych wraz z robotami towarzyszącymi – fragment budynku Internatu Zespołu szkół Zawodowych w Bobowej zaadaptowany na potrzeby Dziennego Ośrodka Wsparcia – ŚDS w Gorlicach z filią w Bobowej.			
Jedn. ewidencyjna:	Bobowa			
Obręb ewidencyjny:	Bobowa			
Działka ewidencyjna:	1275/5			
Inwestor:	Powiat Gorlicki ul. Biecka 3 38-300 Gorlice			
zakres opracowania	pełniona funkcja projektowa	imię i nazwisko, specjalność numer uprawnień budowlanych	Data opracowania	Podpis
Branża architektoniczna	Projektant spec. uprawnień numer upr.	mgr inż. Mariusz Stygar architektoniczna MPOIA/033/2023	luty 2024	ARCHITEKT

SPIS ZAWARTOŚCI OPRACOWANIA

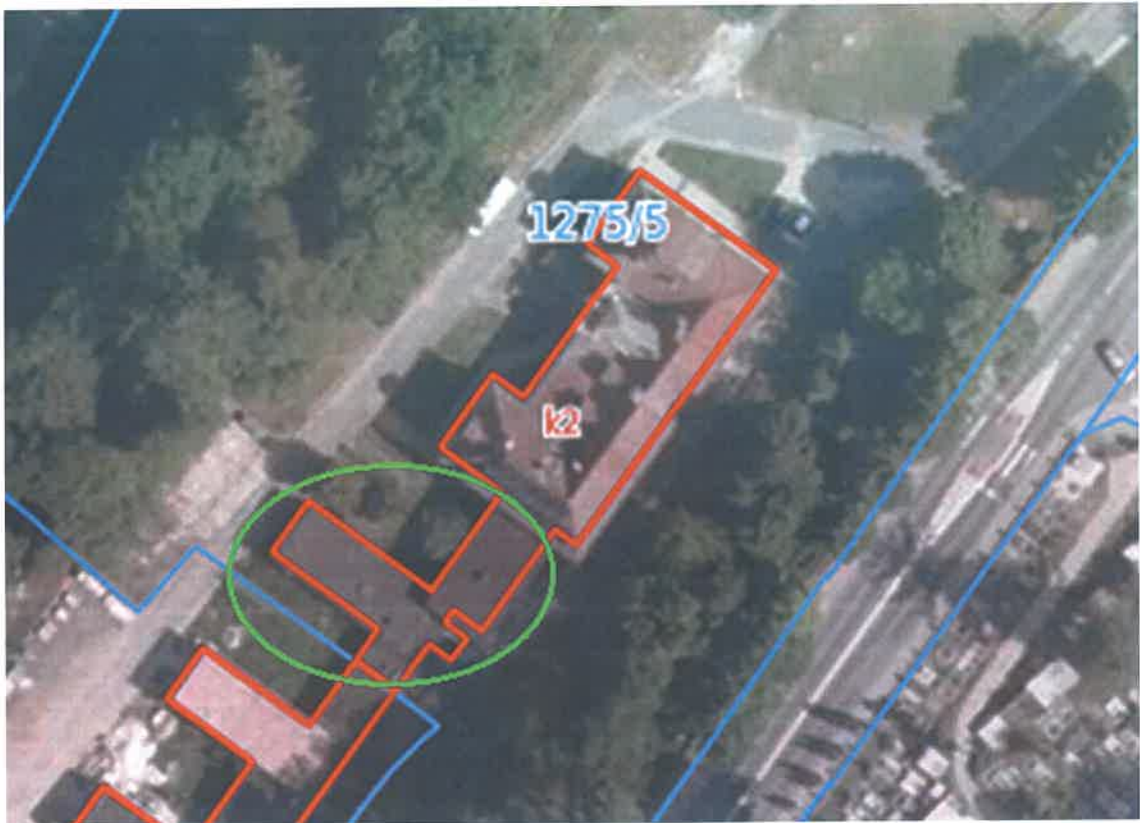
— Część budynku objęta opracowaniem

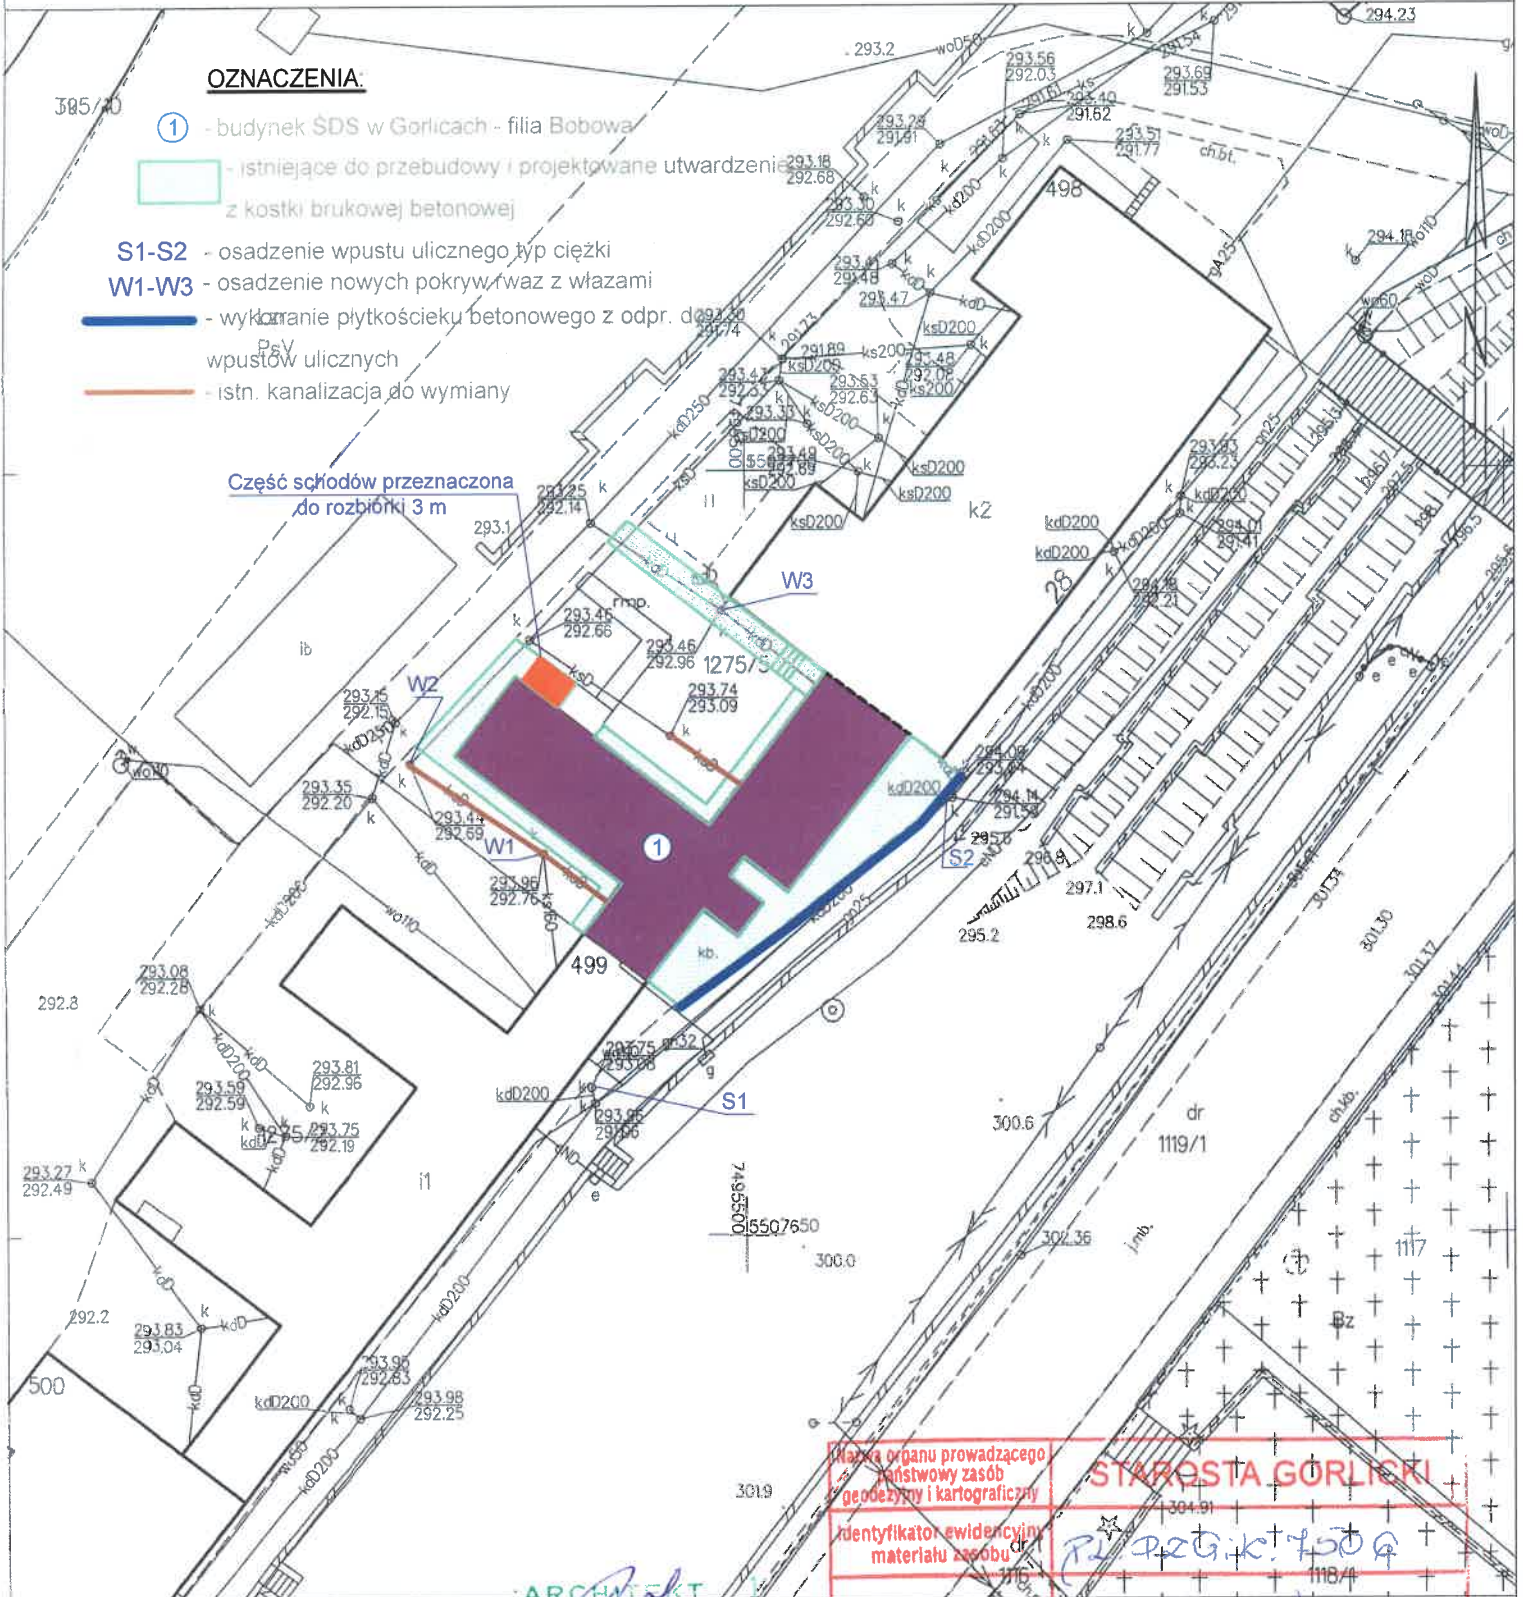
Nawierzchnie utwardzone zakres robót i rozbiórka części schodów

- istn. kanalizacja do wymiany

Część schodów przeznaczona do rozbiórki 3 m

Przed rozpoczęciem właściwych prac remontowych należy dokonać rozbiórki fragmentu schodów betonowych zewnętrznych (zgodnie z rysunkiem P-1 - Rzut – zakres prac do

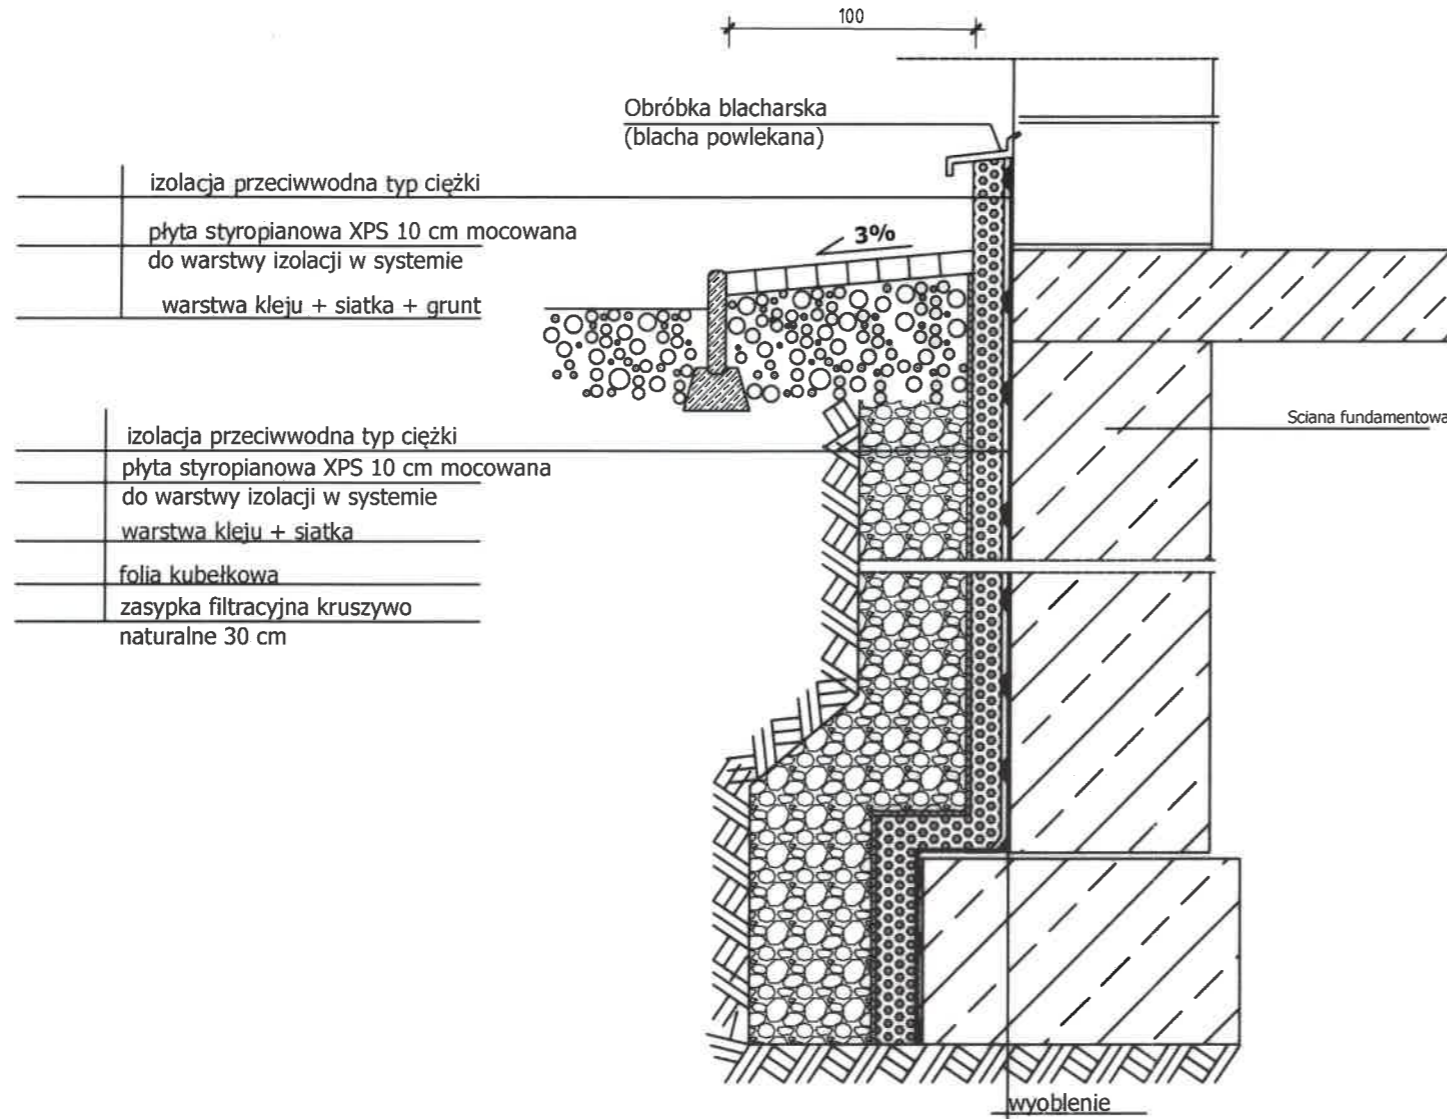
PROJEKTOWANE ODWODNIENIE SZCZEGÓŁ

PRZEKRÓJ PIONOWY

- Odbojówka o szerokości 100 cm z kostki szarej 6cm zamknięta obrzeżem szarym 8x30cm na ławie betonowej, podbudowa z kruszywa naturalnego 30 cm.
- Ściany fundamentowe oczyścić osuszyć, wyrównać tynkiem cementowym i dopiero na to wykonywać warstwy izolacyjne.

- Zasyp ścian fundamentowych z etapowym zagęszczaniem gruntu;
- Wykonanie nowej opaski z kostki brukowej o szerokości 100 cm wokół budynku - podbudowa z pospółki 30 cm, podsypka cementowo -piaskowa gr. 5 cm oraz ułożenie kostki betonowej (obrzeża 8 x 30 cm na ławie betonowej, kostka betonowa 6 cm – kostka oraz obrzeża w kolorze szarym – układ zgodny z Rys. P- 2 Izolacja fundamentów – przekroje;

W celu przejęcia znacznych ilości wód deszczowych projektuje się dodatkowo odwodnienie liniowe w postaci korytka zabudowanego w drodze zgodnie z częścią graficzną opracowania rys. nr 1 Plan sytuacyjny. Odprowadzenie wody z korytka do istniejącej kratki kanalizacji deszczowej.

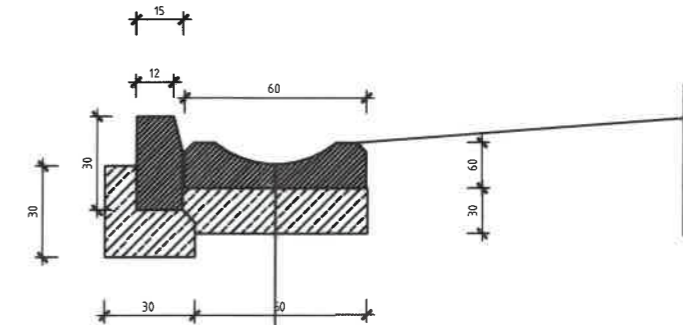
KORYTKO ODWADNIAJĄCE

plytkościek betonowy 60x50cm/15 gr 8cm

- Odbudowanie chodnika / utwardzenia z kostki od strony dróg wewnętrznych łącznie z wykonaniem korytka z gotowych elementów betonowych służącego odprowadzeniu wody deszczowej do studni kanalizacji deszczowej w drodze;

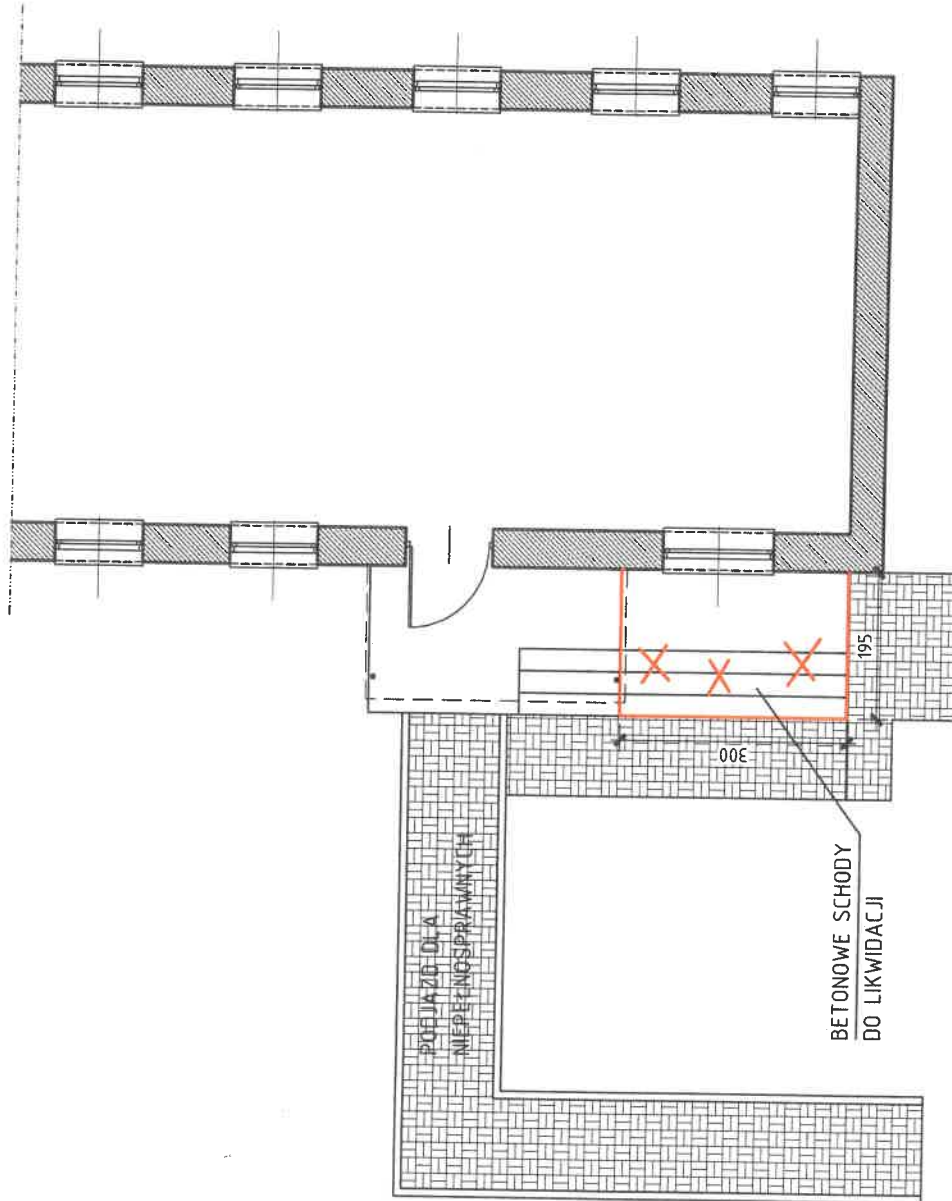
Skala 1:100

UWAGA:
Schody niepowiązane
z konstrukcją budynku
