DECYZJA-POZWOLENIE NA PROWADZENIE PRAC KONSERWATORSKICH, RESTAURATORSKICH PRZY ZABYTKU WPISANYM DO REJESTRU

PROGRAM PRAC KONSERWATORSKICH I RESTAURATORSKICH

BAROKOWY OLTARZ GŁÓWNY KOŚCIOŁA
PW. ŚW. AP. PIOTRA I PAWŁA
W BIAŁEJ k. Zgierza

Nr rej. B/98/74/1

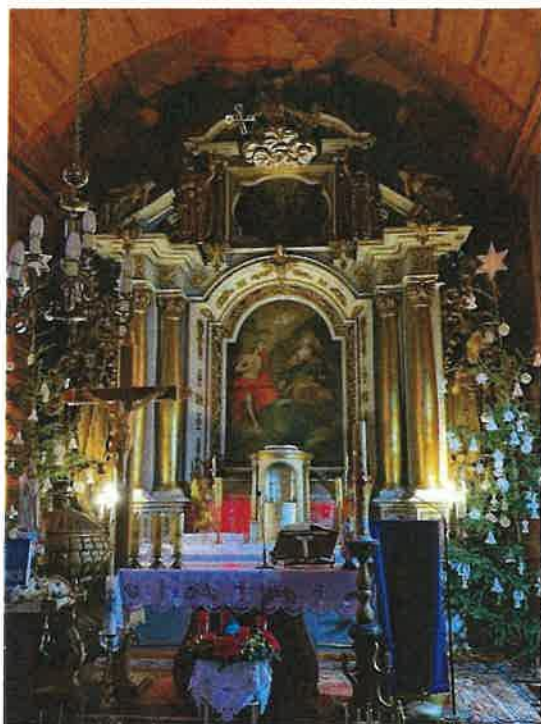
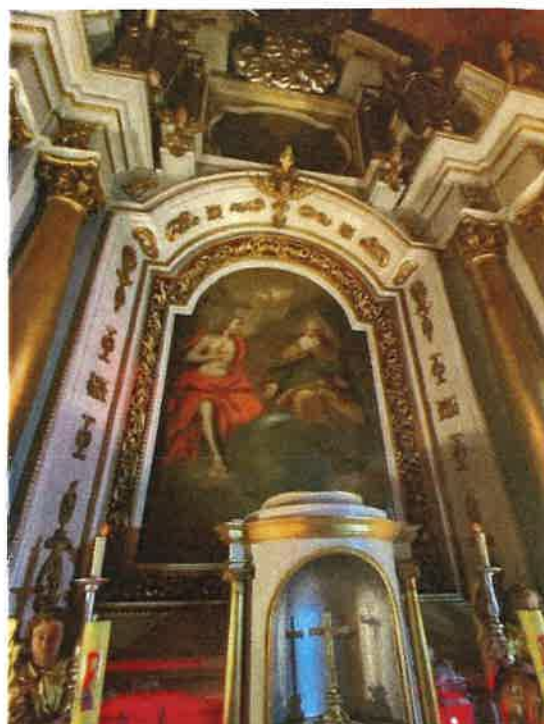
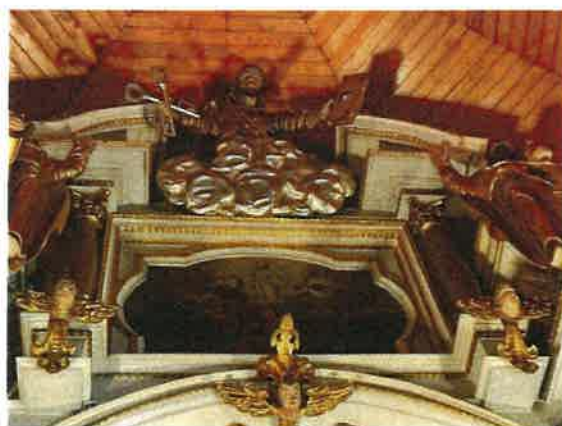
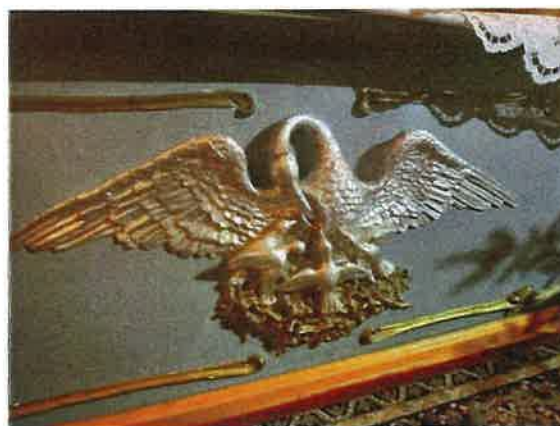
Ołtarz główny kościoła. Stan obecny.

Na stan zachowania ołtarza wpłynęły negatywnie warunki ekspozycji, w zmiennych warunkach wilgotnościowo-temperaturowych oraz nieprofesjonalne zabiegi odświeżające, zakłócające estetyczny odbiór zabytku. Niefachowo przeprowadzone prace malarskie i pozłotnicze doprowadziły do zniekształcenia detalu snycerskiego. Farba nakładana była nieprecyzyjnie, miejscami tworząc zacieki lub gromadząc się w zagłębieniach. Warstwy zaprawy i wymalowań są wykruszone, odspojone od podłoża, widoczne są ubytki drewna. Są one głównie wynikiem uszkodzeń mechanicznych i rozluźnienia łączów konstrukcyjnych drewna. Detale rzeźbiarskie i snycerskie, z założonym szlagmetalem są obecnie pociemniałe oraz skorodowane. Obecna kolorystyka ołtarza utrzymana jest w jasnych odcieniach bieli i złocie. Wtórna warstwa malarska zabrudzona powierzchniowo, z ubytkami. Obiekt nie był okresowo oczyszczany z kurzu. Miejscowo widoczne są mechaniczne uszkodzenia drewna, rozluźnienia w łączeniu elementów i otwory wylotowe owadów świadczące o żerowaniu owadów w strukturze drewna. Wewnętrzna struktura drewna jest, zatem zdegradowana i wymaga pilnych prac konserwatorskich. Podobnie jak krucha zaprawa, która bez podjęcia profesjonalnych prac w obiekcie będzie wciąż ulegała odspojeniu, konieczna jest jej konsolidacja i podklejanie.

Stan obiektu wskazuje na zmienne warunki klimatyczne z wahaniami wilgotności i temperatury, a głównie na podwyższoną wilgotność w otaczającym środowisku. Obiekty sakralne, przeznaczone do adorowania przez wiernych wyeksponowane są w przestrzeni kościoła i jako takie narażone są na wszelkie zmiany klimatyczne, jakie zachodzą we wnętrzu. Szczególnie wrażliwe na zmienne warunki wilgotnościowo-temperaturowe jest płótno obrazów (sfalowania) i werniks. Obrazy olejne eksponowane są tu z mocno pociemniałym, zaślepionym werniksem, spękaną warstwą malarską, zmieniającymi ich odbiór estetyczny.
