**„FRESK”. Dariusz Chmielewski. Usługi Ochrony Zabytków.**  
NIP 956-166-14-13, REGON 220403236, tel. 663-55-23-23, e-mail: [darek.chmielewski@wp.pl](mailto:darek.chmielewski@wp.pl)  
ul. Różany Stok 3B/12, 80-177 Gdańsk

**PROGRAM PRAC KONSERWATORSKICH  
DLA ELEWACJI BUDYNKU DAWNYCH KOSZAR WIEBEGO  
- CZĘŚCI POŁOŻONEJ PRZY UL. AUGUSTYŃSKIEGO 2  
W GDAŃSKU**

**GDAŃSK, STYCZEŃ 2019**

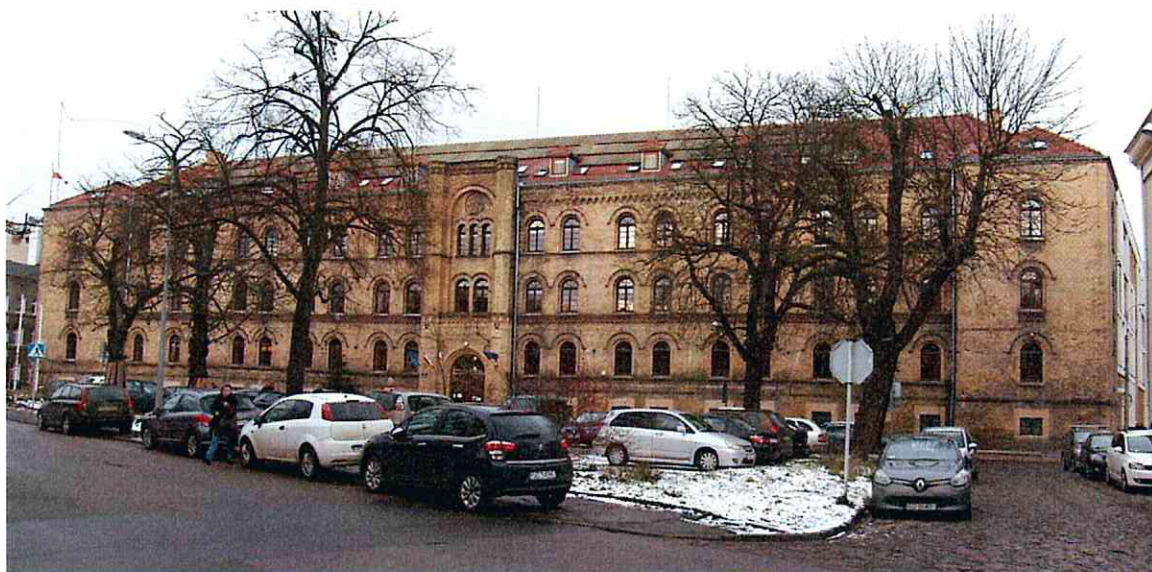
Elewacja południowa - stan obecny.

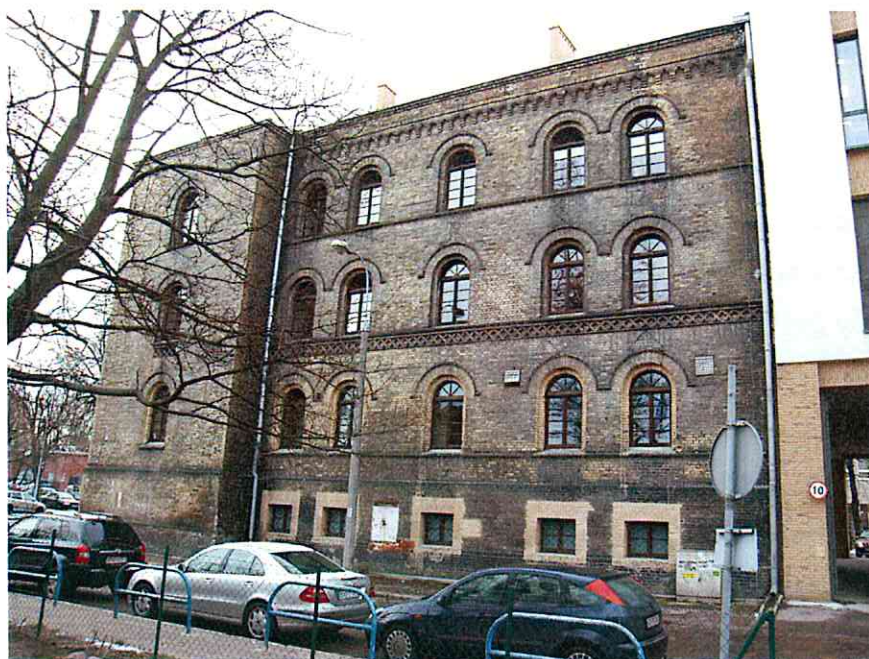
Przy omawianiu formy elewacji wschodniej warto nadmienić, że ryzality narożne nie posiadają pierwotnej formy architektonicznej; przypuszczalnie na skutek zniszczeń II wojny światowej obniżono je do wysokości okapu dachu. Pozbawione zostały neogotyckiej formy narożnych wież z attykowymi balustradami. Pierwotną formę zaobserwować możemy na przekazach ikonograficznych oraz w zachowanym narożniku północno-zachodnim zespołu

Elewacja wschodnia - stan obecny.

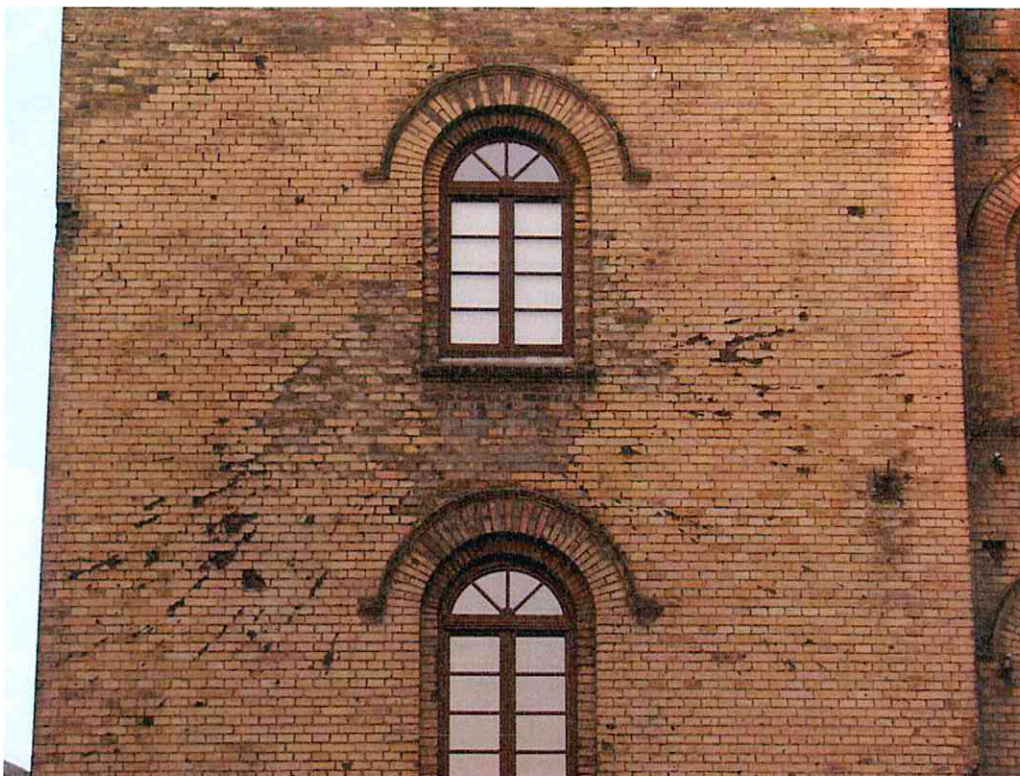
44. Ryzalit zachodni - przykład postrzelin po pociskach.
