EKSPERTYZA TECHNICZNA

**Wykonanie ekspertyzy technicznej stalowych konstrukcji
wsporczych trzynastu silosów na cement zlokalizowanych na terenie
Stacji Przesypowej Cementu w Szczecinie**

GÓRAŹDŹE CEMENT S.A.

ET_01-A_07_2023

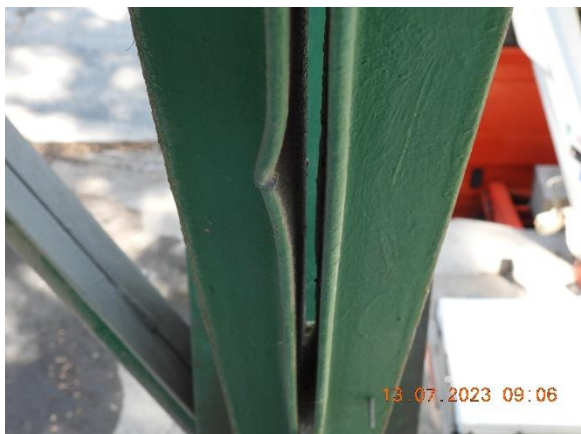
Fot. 129. Uszkodzenie
