## EKSPERTYZA BUDOWLANA BUDYNKU ZWANEGO „KOKOTEK”

62-050 Mosina, ul. Wawrzyniaka 1  
działka nr ewid. 1664/4, obręb 0001 Mosina

**Grudzień 2019r.**

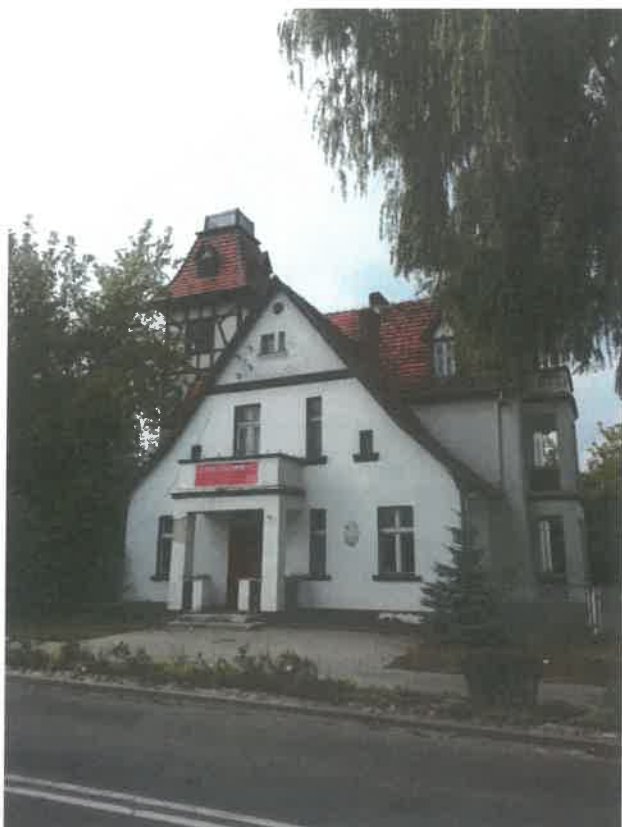
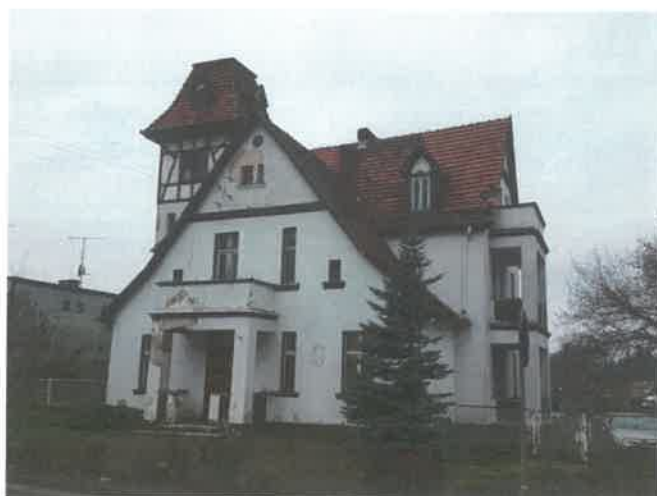
Fot. 5, 6 – Elewacja frontowa – po lewej stan zachowania w 2013r., po prawej stan obecny.

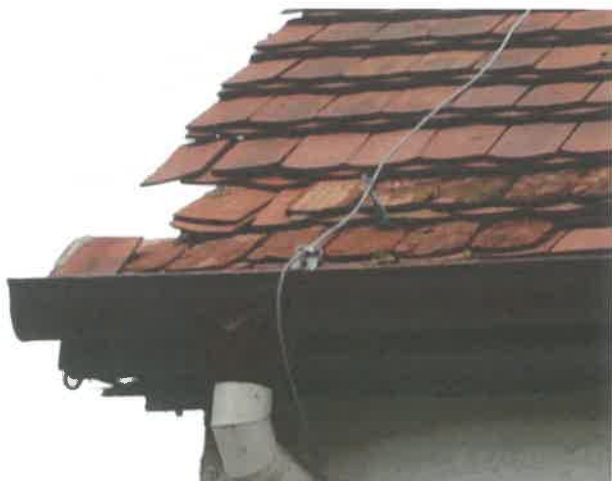
Fot. 22, 23, 24 – Szczegóły nieprawidłowości na połaci dachowej widocznej na fot. 20, 21.

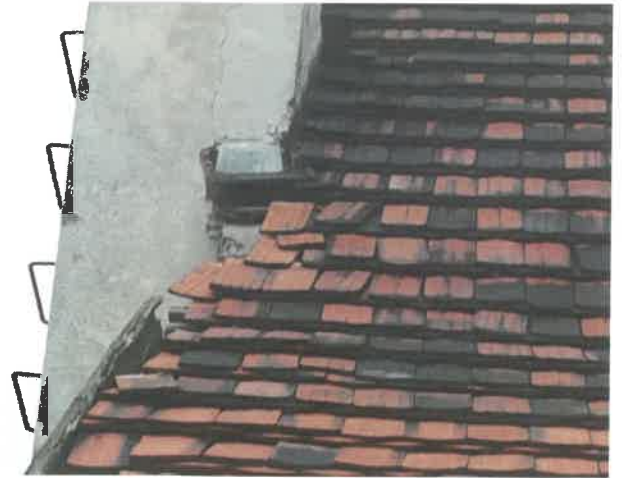
Fot. 27, 28 – Kolejny przykład przemieszczeń i ubytków dachówek oraz uszkodzeń wiatrownicy.

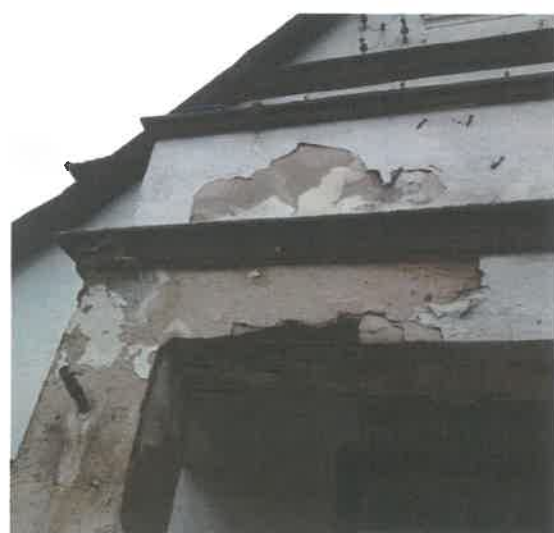
Fot. 44, 45 – Zniszczenia elewacyjne ściany szczytowej od strony wejścia głównego do budynku.

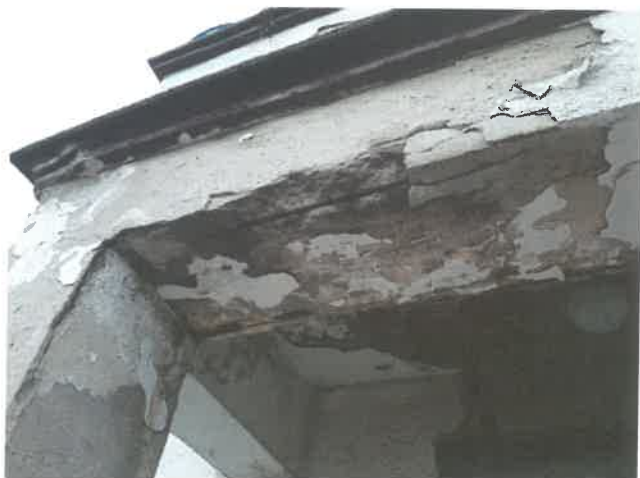
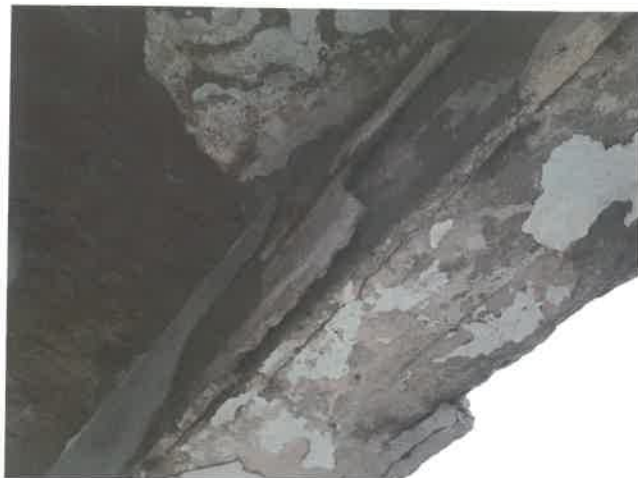
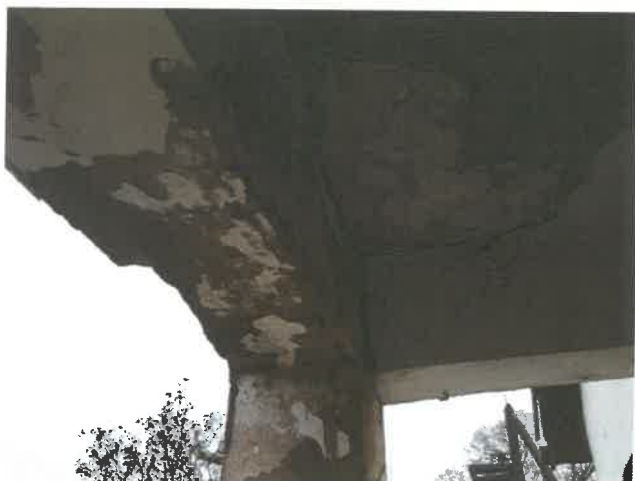
Fot. 46, 47, 48 – Zniszczenia oczepu żelbetowego stanowiącego podparcie balkonu nad wejściem głównym do budynku.

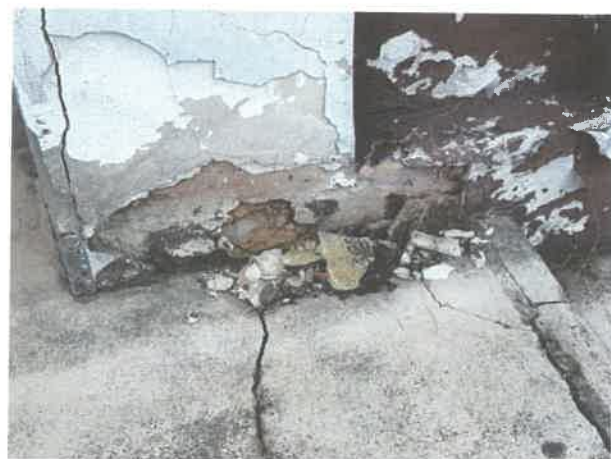
Fot. 49, 50 – Degradacja tynków cokołowych w rejonie wejścia głównego..

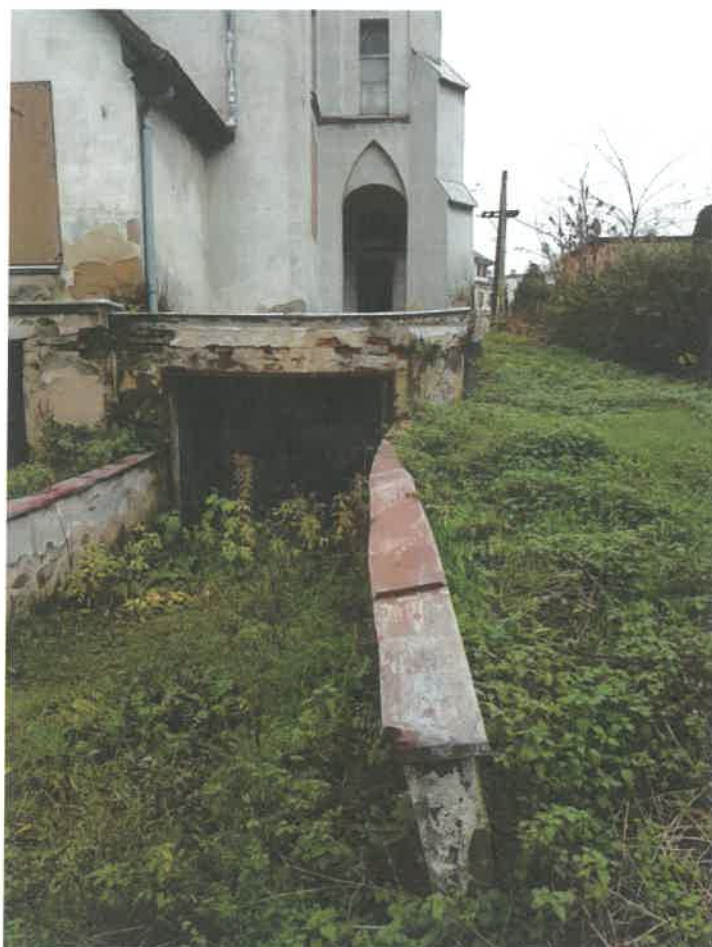
Ściany garażu zlokalizowanego na elewacji tylnej budynku wykazują silną korozję materiału ceramicznego oraz powłok tynkarskich. Ściana oporowa przy zjeździe do garażu wybudowana z sześciokątnych płyt betonowych, tzw. trylinki znajduje się w stanie awaryjnym i kwalifikuje się do rozbiórki.

Fot. 63 – Ściana oporowa zjazdu do garażu wykonana z trylinki. Stan ściany należy określić jako przedawaryjny. Jakiegokolwiek obciążenie naziomu może skutkować niesygnalizowaną awarią (przewróceniem ściany).

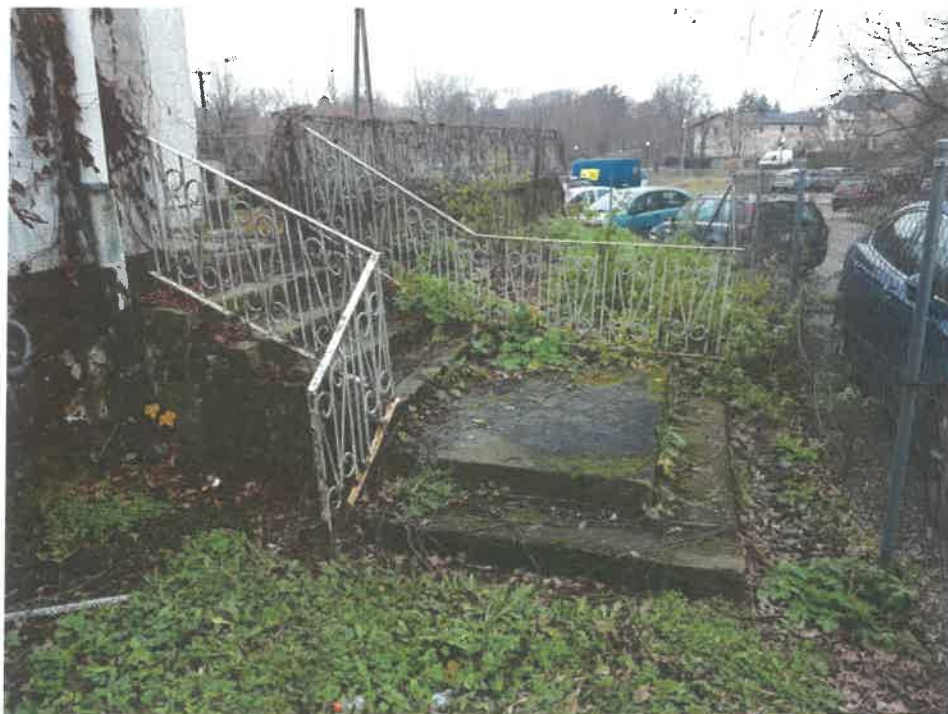
Fot. 89 – Stan schodów zlokalizowanych w narożu północnym budynku, prowadzących na taras.

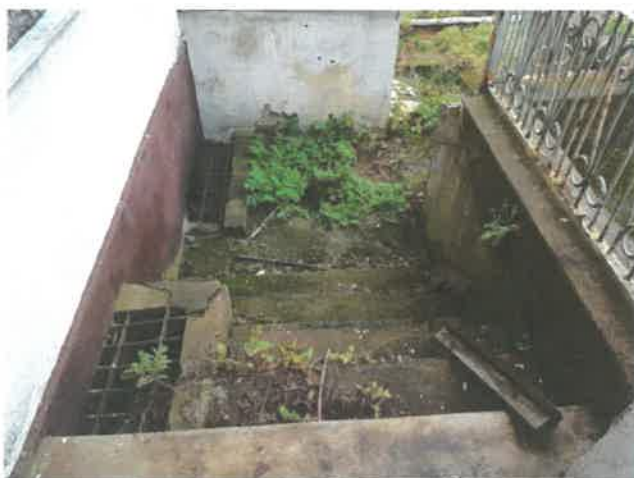
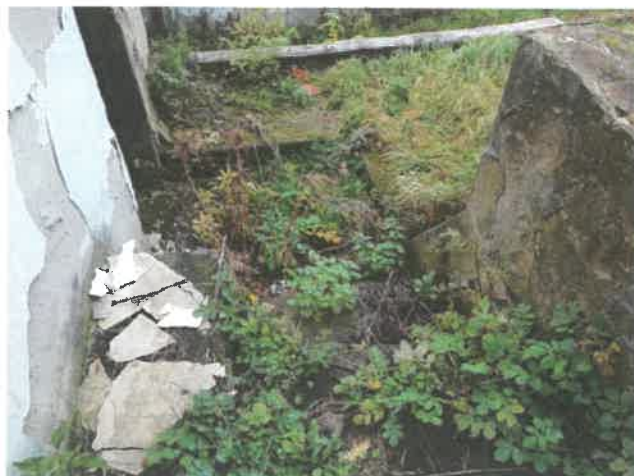
Fot. 90, 91, 92 – Zdewastowane schody i obudowa zejścia prowadzące z tarasu do kotłowni i garażu.
