**EKSPERTYZA TECHNICZNA
BUDYNKU ZAGŁĘBIOWSKIEGO CENTRUM ONKOLOGII
ZLOKALIZOWANEGO
PRZY UL. SZPITALNEJ 13 W DĄBROWIE GÓRNICZEJ**

Zagłębiowskie Centrum Onkologii
przy ul. Szpitalnej 13 w Dąbrowie Górniczej

Opracowanie pełnobranżowej inwentaryzacji budowlanej w standardzie BIM
oraz opracowanie audytu strategicznego:
- Ekspertyza Techniczna

Warszawa, styczeń 2020

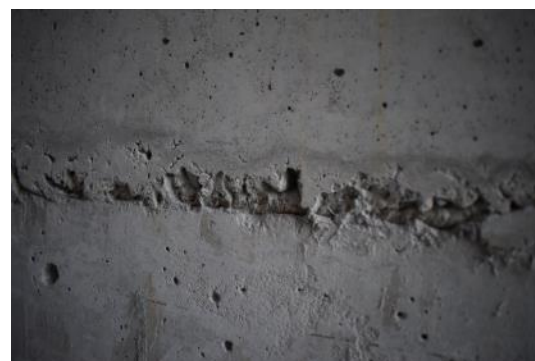
8

Stan techniczny elementów ocenia się na dobry. Na elementach nie zaobserwowano istotnych rys i innych uszkodzeń mechanicznych. Ściany zlokalizowane przy dylatacjach w części podziemnej lokalnie zawilgocone, na powierzchni elementów widoczne są również zacieki i wysolenia (Fot. 1, 2). Znacząco zawilgocona ściana przy dylatacji pomiędzy segmentami A1 i E (Fot. 3, 4). W ścianie w osi AA wycięty otwór drzwiowy z niezabezpieczonymi przed korozją prętami zbrojeniowymi, lokalnie uszkodzone narożniki przy wyciętym otworze (Fot. 5). Na ścianie zewnętrznej w osi 4A (klatka schodowa K2) w miejscu przerwy technologicznej widoczny pręt zbrojeniowy bez prawidłowej otuliny (Fot 7, 8).

Pręt zbrojeniowy bez prawidłowego otulenia betonem (ściana w osi 4A, klatka schodowa K2)

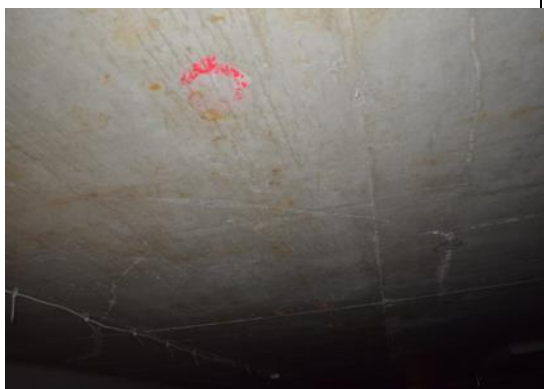
30

Zarysowanie stropodachu, pomiar szerokości rozwarcia rysy (~0.2 mm), rdzawe naloty na płycie

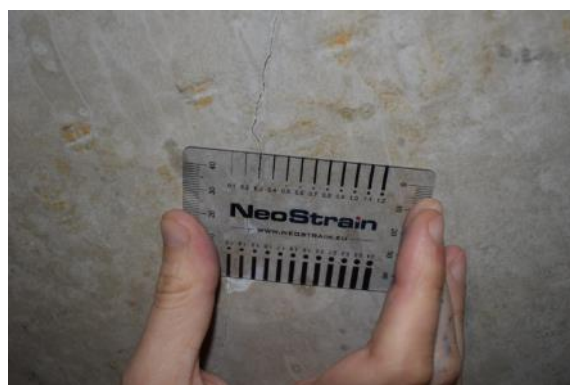
Zarysowania i rdzawe naloty na dolnej powierzchni stropodachu – widok I

Zarysowanie stropodachu, pomiar szerokości rozwarcia rysy (~0.3 mm), rdzawe naloty na płycie

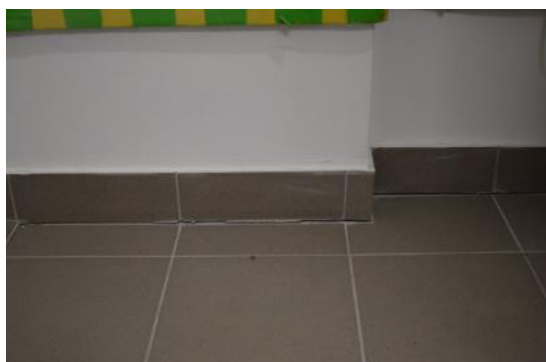
36

Zarysowania na styku ściany murowanej i wykończenia posadzki

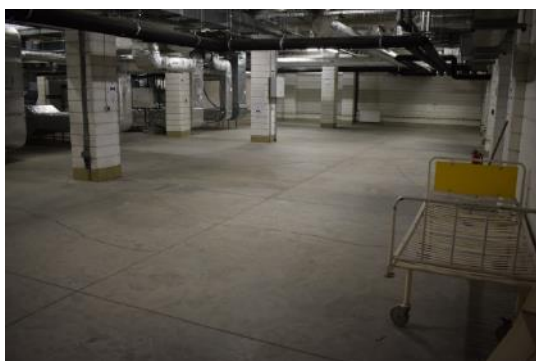
59

Widok ogólny części podziemnej
w osiach 3B-8B/CB-GB

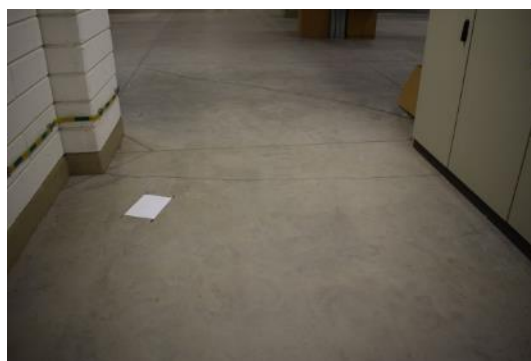
66

Zarysowania posadzki w piwnicy
w osiach 3B-8B/CB-GB

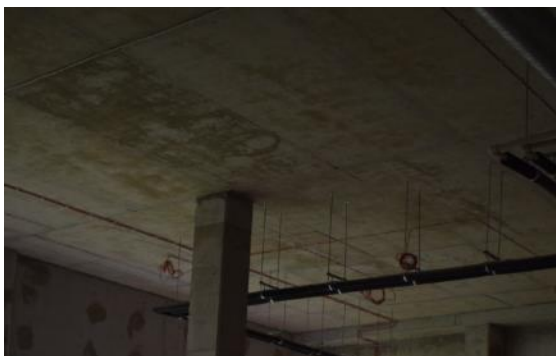
89

Strop nad częścią podziemną w całości zaizolowany płytami akustyczno-termicznymi (Fot. 93, 94). Strop nad parterem zawilgocony wzdłuż dylatacji z budynkiem D (Fot. 96). Na całej powierzchni dolnej stropu pojawiają się wykwity i zawilgocenia. Stan techniczny stropu ocenia się jako dobry.

Dolna powierzchnia stropu nad parterem

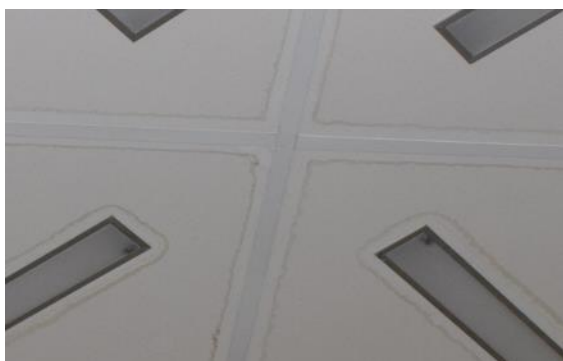
101

W części użytkowanej na suficie podwieszanym w obszarze dylatacji pomiędzy Segmentami C i F widoczne są zacieki, świadczą one o nieszczelnościach izolacji stropodachu w miejscu prowadzenia dylatacji (Fot. 50, 51, 52). Dylatacje pomiędzy budynkami na kondygnacjach powyżej poziomu parteru zaizolowano powierzchniowo papką (Fot. 46), występują natomiast pęknięcia na jej powierzchni przez co nie jest szczelna (Fot. 47). Z uwagi na występujące nieszczelności stan techniczny dylatacji ocenia się jako dostateczny.

Zacieki na suficie podwieszanym w obszarze
dylatacji pomiędzy segmentami

Autorzy opracowania są zdania, że pozostawienie dylatacji w obecnym stanie będzie skutkować dalszymi przeciekami, a w konsekwencji degradacją elementów, a nawet korozją betonu. W związku z tym zaleca się w pierwszej kolejności niezwłoczne uszczelnienie szczelin dylatacyjnych w stropodachu. Proponowany schemat postępowania:

1. Demontaż obróbek blacharskich, bądź lokalnie rozbiórka warstw wykończeniowych w miejscach dylatacji;
2. Usunięcie wszelkich izolacji, które nie zapewniają swobody odkształceń dylatacji;
3. Usunięcie zawilgoconego styropianu stanowiącego wypełnienie szczeliny – w zakresie, w jakim jest to możliwe – i zastąpieniem go nowym;
4. Uszczelnienie styku za pomocą rozwiązań systemowych, np. sznury dylatacyjne, listwy dylatacyjne;
5. Odtworzenie warstw wykończeniowych i obróbek blacharskich.

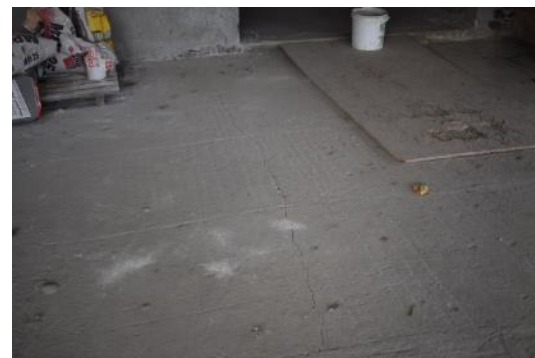
104

Zarysowanie płyty na gruncie wzdłuż belki spinającej
