PROGRAM PRAC KONSERWATORSKO-RESTAURATORSKICH

**ELEWACJI KOŚCIOŁA PARAFIALNEGO PW. PODWYŻSZENIA KRZYŻA ŚWIĘTEGO
W KWIETNIEWIE**

Ochrona Zabytków Marcin Ceglarski

KWIETNIEWO 2023

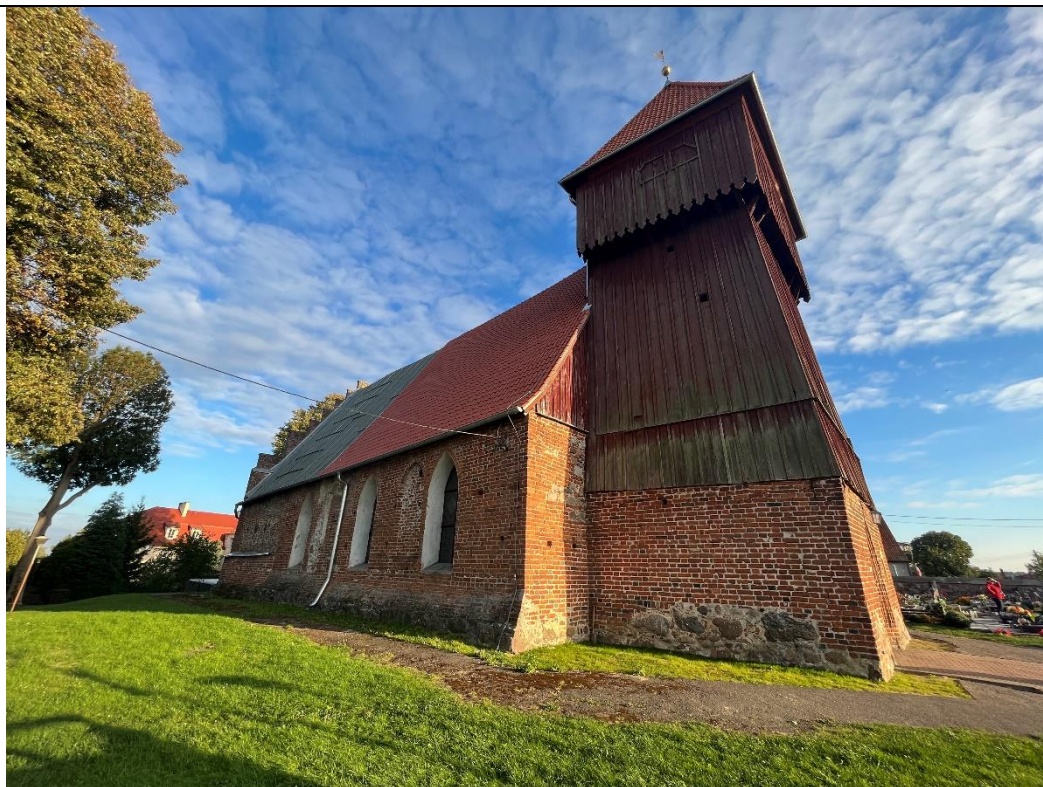
2. Kwietniewo; kościół parafialny pw. Podwyższenia Krzyża Świętego – widok ogólny, od strony północno-zachodniej.

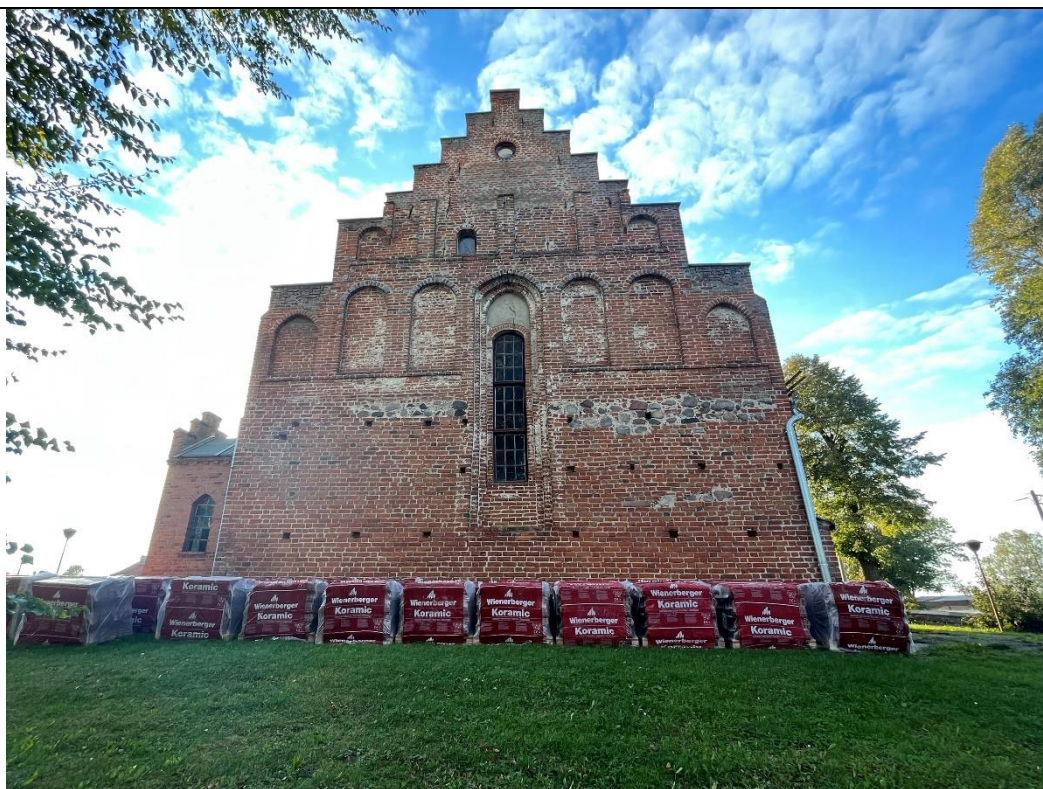
3. Kwietniewo; kościół parafialny pw. Podwyższenia Krzyża Świętego – widok ogólny, od strony wschodniej.
